## 흙막이 지보공 Strut 상부에서 앵글 설치 중 추락

| 작업명 | ○○지하차도개량공사 | 발생일시 | 2021.03.18.(목) 10:30경 |
| 재해형태 | 추락 | 재해정도 | 사망1명 |
| 소재지 | 경상북도 | 작업규모 | 지하차도 72m |

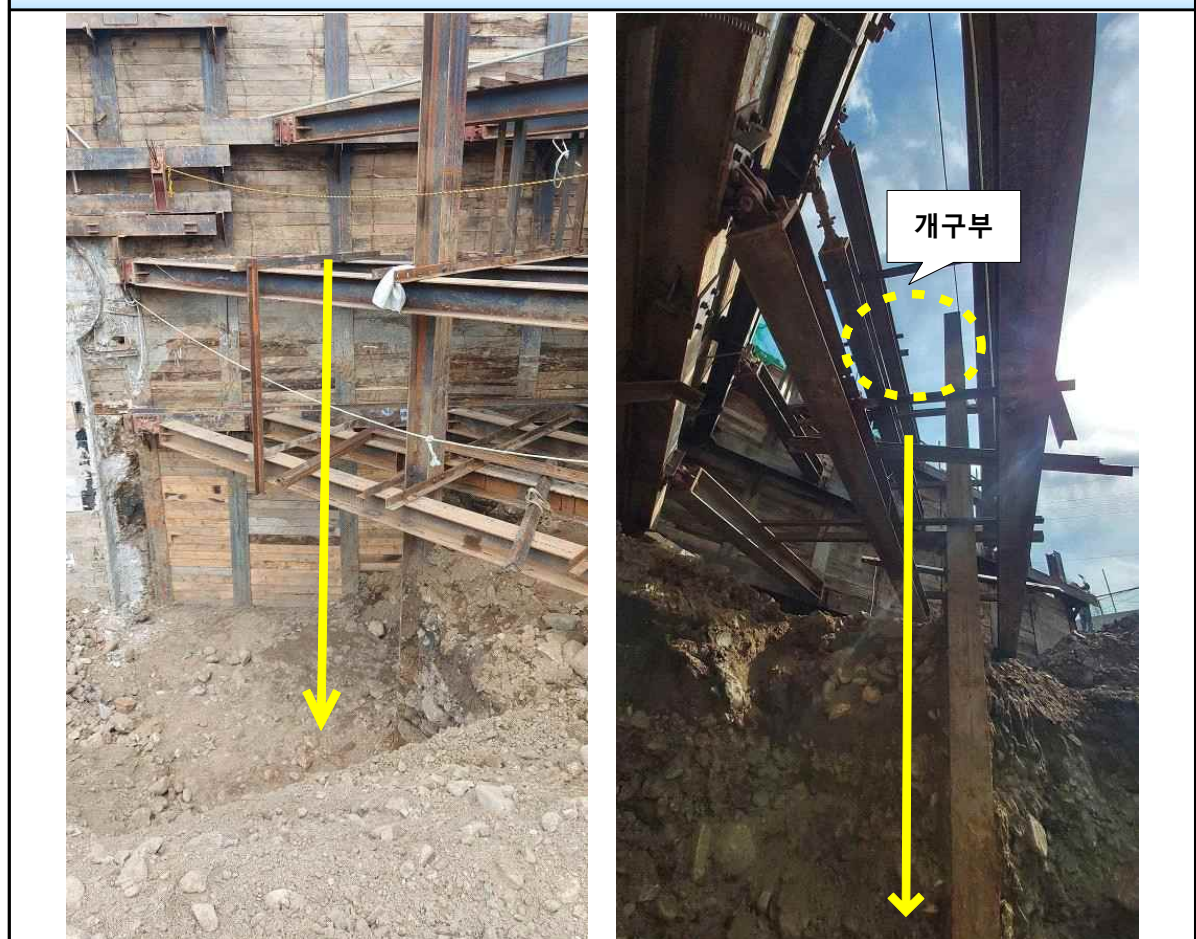
### 재해상황도

| 재해개요 | ○ 경북 ●●시 소재 ○○지하차도 개량공사 현장에서<br>- 터널 종점부 갯문 부위 흙막이 지보공 보강용 앵글 설치를 위해 스트러트 상부에서 작업 중 약 6미터 아래 바닥으로 추락하여 사망한 재해임 | | |

| 안전대책 | ○ 추락방지조치 철저<br>- 추락위험이 있는 흙막이 지보공 철골 부재 상부에서 작업을 하는 경우에는 추락 사고를 방지하기 위해 추락방호망을 설치하거나,<br>- 작업동선에 맞게 안전대 부착설비를 설치하고, 안전대를 착용·부착하도록 하여야 함 |
