# 화학사고 사례연구 구동밸브 오조작으로 인한 혼합C4 누출사고

# I. 사고개요

2018년 8월 17일(금) OO사 1,3-부타디엔 공장에서 열교환기 세척 후 크레인으로 열교환기 덮개(channel)를 설치하던 중 증류탑의 구동밸브 조작기 오조작으로 밸브가 열려 증류탑 내부의 혼합C4 및 추출용매(DMF)가 누출된 사고이다.

### 『구동밸브 오조작으로 인한 혼합C4 누출사고』 사례 연구

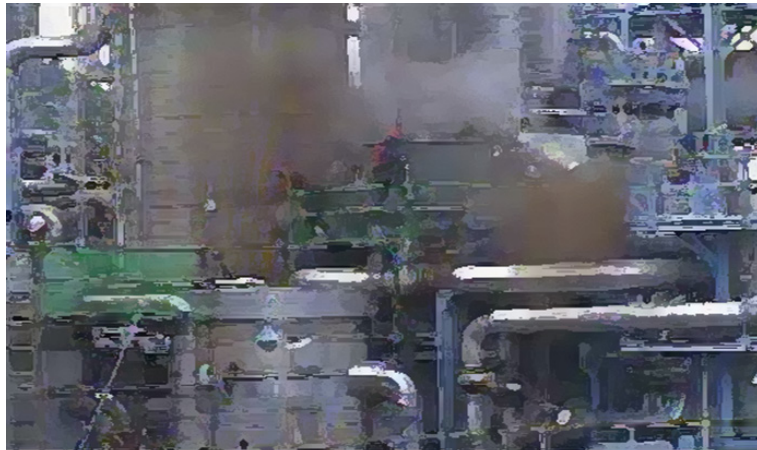
[그림 1] 사고 물질이 누출되는 모습

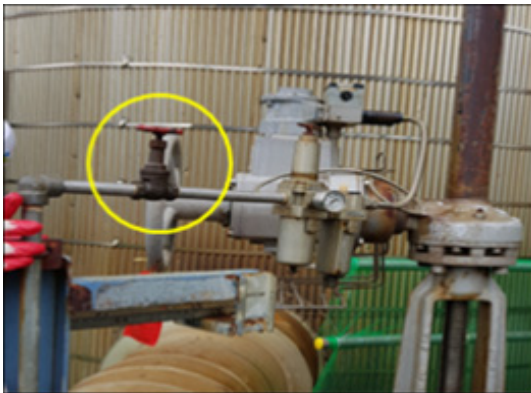
- 최초 공기구동밸브를 닫을 당시 각 스위치 상태는 작업자에 의하면 6월 15일 [Case 2]의 방법으로 공기구동밸브를 닫았으며, 밸브를 완전히 닫은 다음 클러치를 수동으로 선택했고, 공기구동밸브 구동 용 공기공급 밸브는 잠그지 않았다고 한다.

[사진 3] 열린 상태의 공기 공급밸브

- 공기구동밸브를 닫은 후 오조작에 의해 공기구동밸브가 불시에 열려 위험물이 누출되지 않도록 공기구동밸브의 구동원인 공기 공급 밸브를 차단여야 하나 공기 공급밸브 차단 조치를 하지 않았다.

### 대책 1 / 공기구동밸브 구동원 차단

- 공기구동밸브와 같은 구동원에 의해 조작되는 밸브는 조작 후 불시 작동을 방지하기 위해 반드시 구동원을 차단하고, 위험꼬리표를 부착하여 다른 작업자의 오조작을 방지하여야 한다.

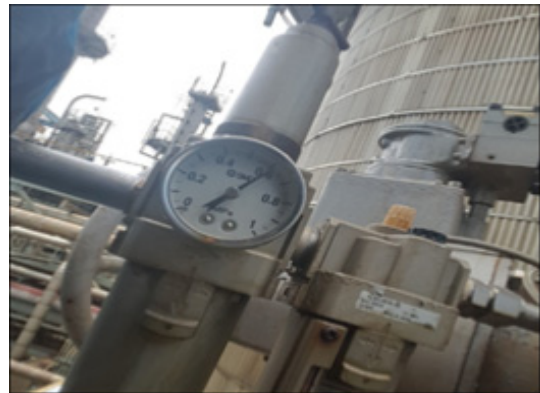
[사진 4] 압력이 걸려있는 압력계(6kg/cm<sup>2</sup>)

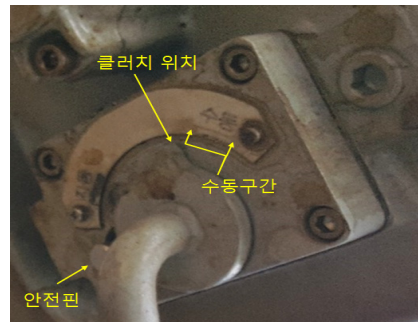
- 사고 당시 공기구동밸브 각 스위치 상태는 클러치는 수동 위치(완전히 수동으로 선택되어 있지 않고 수동방향으로 약 4/5정도에 위치), LCS는 Local, RCP는 Stop로 선택되어 있었다.

- 클러치는 수동구간에 위치시킬 경우 안전핀이 체결되어 수동 위치에 고정되나, 재해 후 확인 시 안전핀이 체결되지 않은 상태로 수동구간을 약간 벗어난 지점에 위치한 점으로 보아, 6월 15일 클러치를 수동으로 선택 시 안전핀이 꽂히지 않은 불완전한 수동 상태였을 것으로 추정된다.

[사진 5] 불완전한 수동 상태의 클러치

- 조작절차서에 공기구동밸브 조작 후 반드시 클러치를 수동으로 전환하도록 되어 있으며, 수동이 선택되기 위해서는 안전핀이 결속되어야 하나 안전핀 결속 여부를 확인하지 않았다.

### 대책 2 / 공기구동밸브 조작 절차 준수

- 클러치 수동 선택 시 안전핀 결속 여부를 반드시 확인하도록 절차서에 추가하고, 절차서의 내용이 현장에서 준수될 수 있도록 현장 확인이 필요하다.

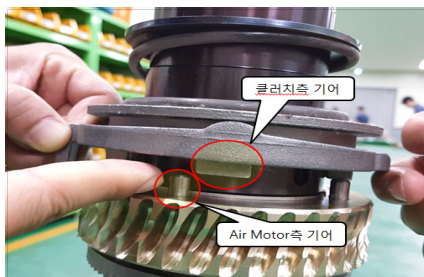
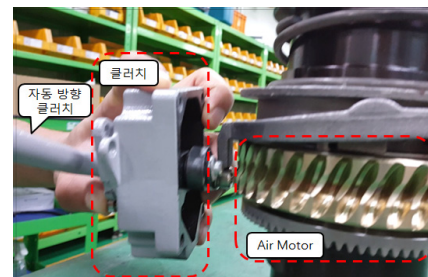
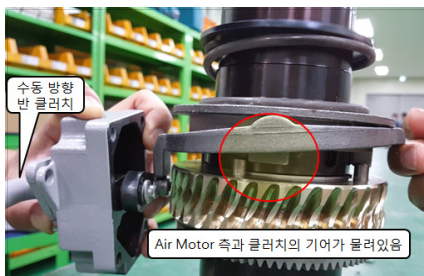
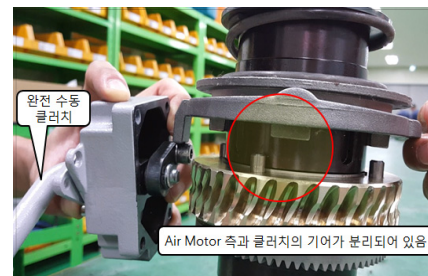
[사진 6] 공기구동밸브 동력 전달 테스트

클러치 불완전한 수동(반 클러치)

- 작동 시험 결과 클러치에 안전핀이 꽂히지 않은 불완전한 수동상태일 경우에는 LCS에서 자동 조작이 가능함을 확인하였다.

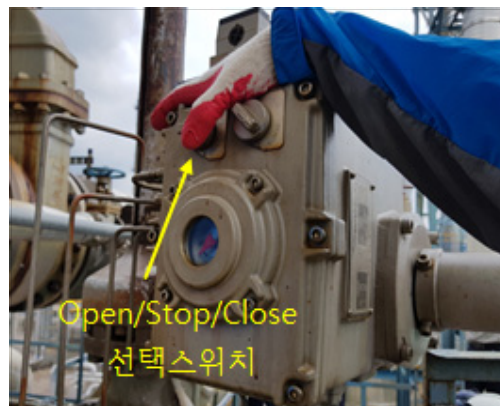
- CCTV 확인 결과 작업자가 배관을 밟고 공기구동밸브 구동기 부분을 양손(왼손-LCS쪽, 오른손-LCS 반대쪽)으로 잡으며 배관 위로 올라갔다 내려온 후 누출이 발생하였다. 아래층에 있는 RCP 부근에는 다른 작업자가 접근하지 않았다.
- CCTV에서 확인한 작업자의 동작을 현장에서 재현한 결과 구동기 부분을 양손으로 잡고 배관 위로 올라갈 경우 왼손이 LCS의 Open/Stop/Close 선택스위치 위에 위치하기가 어렵지 않았다.

[사진 7] 사고 당시 선택스위치 작동 가능성 재현

- 위의 확인 결과로 볼 때 사고 당시 클러치는 불완전한 수동, LCS의 Local/Remote는 Local로 선택된 상태에서, 작업자가 왼손으로 Stop 상태에 있던 Open/Stop/Close 선택스위치를 위로 당겨 공기구동밸브가 열렸을 것으로 판단된다.
- RCP에서 타 작업자 조작 가능성은 CCTV를 보면 사고 당시 RCP에 다른 작업자가 접근하지 않았으므로 RCP에서 조작되었을 가능성은 없다.
- 공기구동밸브 오작동 가능성을 확인해본 결과 사고 발생 공기구동밸브는 솔레노이드밸브 등 전기기기가 전혀 설치되지 않고 공기 공급/중단만으로 조작되며, 사고 후 작동시험에서 이상이 없었던 점 등을 고려할 때 공기구동밸브 자체 오작동 가능성은 적어 보인다.

### 대책 5 / 구동밸브 조작 스위치 커버 설치

- 구동밸브 조작스위치를 필요 시에만 조작이 가능하도록 스위치 커버를 설치하여 의도하지 않는 조작이 이루어지지 않도록 조치하여야 한다.

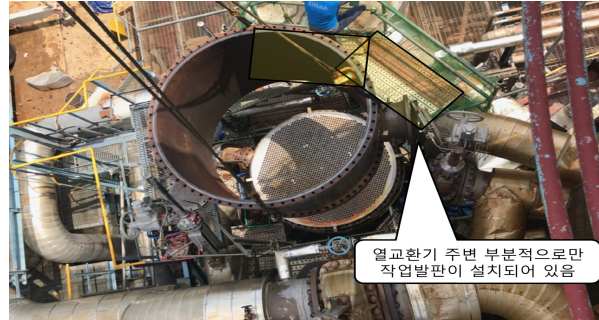
- 이동식 크레인을 이용하여 열교환기 덮개(channel)를 설치하는 경우 본체와 연결부 일치 확인 등을 위해 작업자가 이동이 필요하나, 작업발판 폭이 일부 좁고, 배관 상부에 작업발판 설치가 누락된 부분도 있어 작업 중 이동을 위해 배관을 밟고 올라서기가 쉬운 장소로 실제 작업 중 해당 작업 도중 배관을 밟고 작업을 진행하였다.

[사진 9] 작업자가 밟고 일어난 배관 및 주위 작업발판

- 열교환기 덮개와 본체의 연결부 일치 확인 작업 중 작업자가 반대편을 보려고 배관 위로 올라가기 위해 공기구동밸브 조작스위치(LCS)를 잡고 일어서다 스위치를 열림 방향으로 동작하였다.

### 대책 3 / 작업에 적합한 작업발판 설치

- 정비작업 시 작업에 필요한 작업자의 이동 경로, 장애물, 설비 간섭 등을 고려한 작업발판을 설치하여 작업자가 현장 조작스위치 등을 잡고 이동하는 경우가 발생하지 않도록 조치가 필요하다.

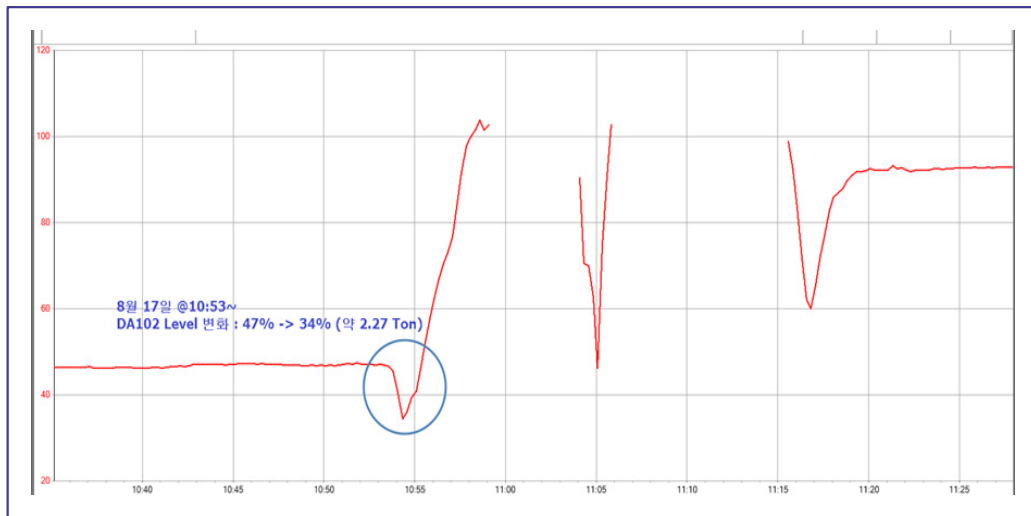
- 누출된 물질 추정량은 증류탑(DT-100)의 유량 변화가 47.1 % → 34 %로 변화하였고, 증류탑의 내경 3600 mm을 고려하였을 경우 누출 부피는 2.91 m<sup>3</sup>가 누출되어 유체 비중(0.781)을 적용하면 대략 2.27 Ton이상의 혼합C4 및 DMF가 누출되었음을 확인 할 수 있다.

[그림 11] 사고 당시 증류탑 레벨 변화 트렌드

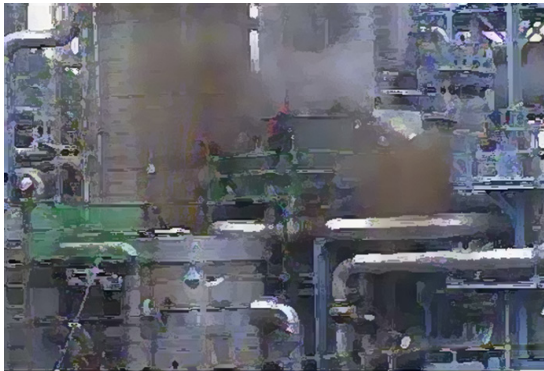
[그림 1] 사고물질 누출모습

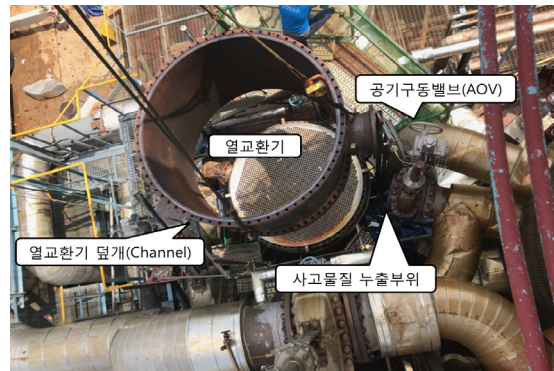
[그림 2] 사고발생 후 근접사진
