# 화학사고 사례연구 『감광제 생산공정 반응기 폭발·화재사고』

2019년 12월 인천광역시 ○○○사업장 3층에 설치된 회분식 반응기 내부를 원료(1,3-디옥솔란)로 세척하던 중 정전기로 추정되는 화재 및 폭발이 발생하여 근로자 5명이 부상을 당하고 건물 3층, 4층이 전소된 사고이다.

# 감광제 생산공정 반응기 폭발·화재사고

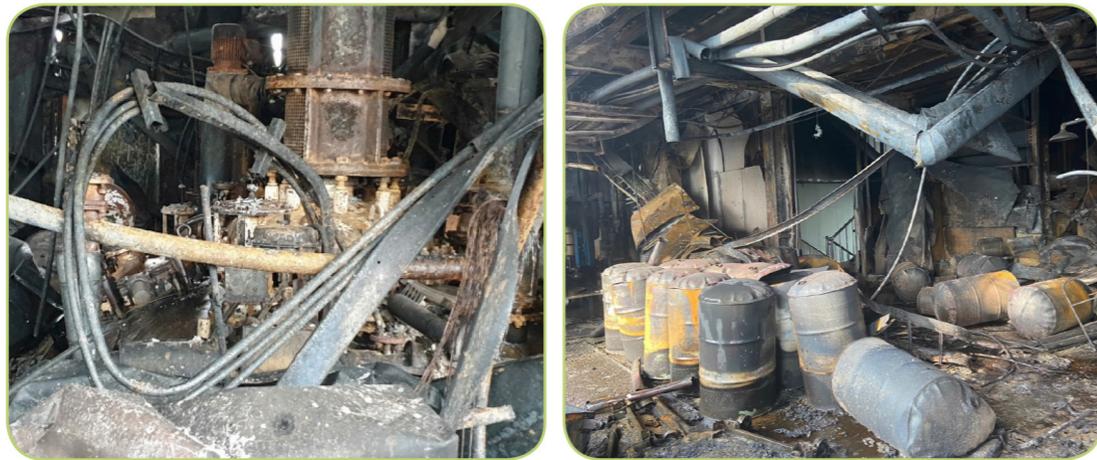
[사진 1] 사고가 발생한 반응기 및 부대설비

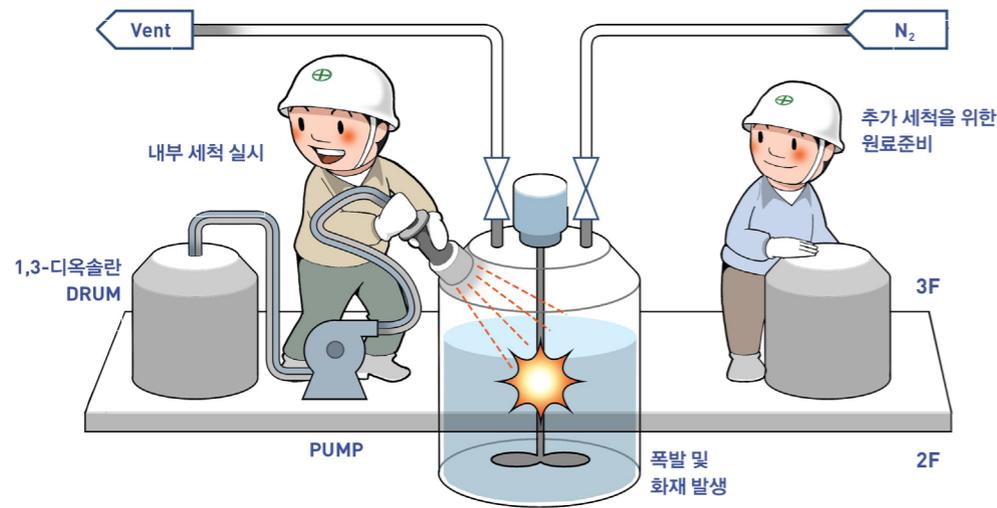
[그림 2] 세척 공정 계통도

- 세척 전 로타미터 유량계를 이용하여 질소를 0.8 m<sup>3</sup>/min로 약 10분간 반응기 내부에 스위프 퍼지를 실시하여 불활성 상태로 만든 후 잠근다.
- 맨홀을 개방한 후 1,3-디옥솔란 200 kg을 공압펌프를 이용하여 반응기 내부 세척을 실시한다.

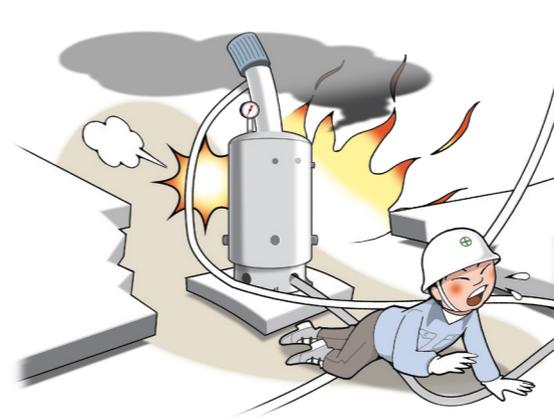
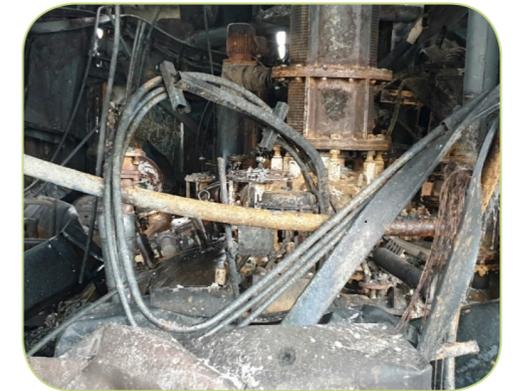
2019년 12월 ○○○사업장 3층에 설치된 회분식 반응기 내부를 원료(1,3-디옥솔란)로 세척하던 중 정전기로 추정되는 폭발 및 화재가 발생하여 근로자 부상 및 건물 3층, 4층이 전소된 사고임

[사진] 화재가 발생한 반응기

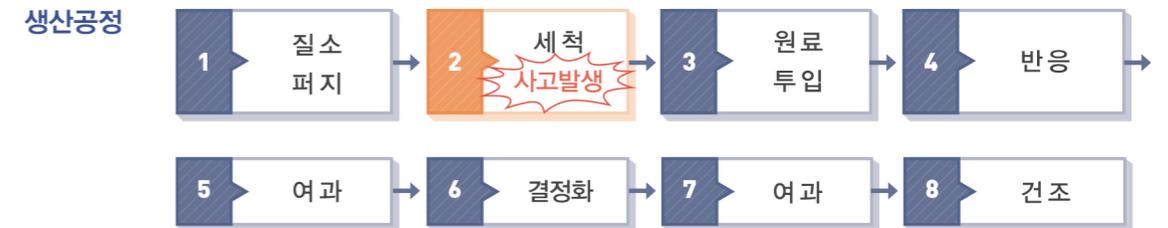
회분식 반응기 내부 세척을 위해 공압 펌프를 통하여 인화성 액체를 스피래쉬 필링 형태로 분사되며 정전기가 대전되었고, 전위차(인체 등)에 의해 폭발·화재가 발생한 사고임
