## 감광액 원재료 제조과정 화재·폭발 사고사례 (KOSHA-MIA-202115)

### 반응기에 맨홀을 열고 정제물을 투입하던 중 화재·폭발

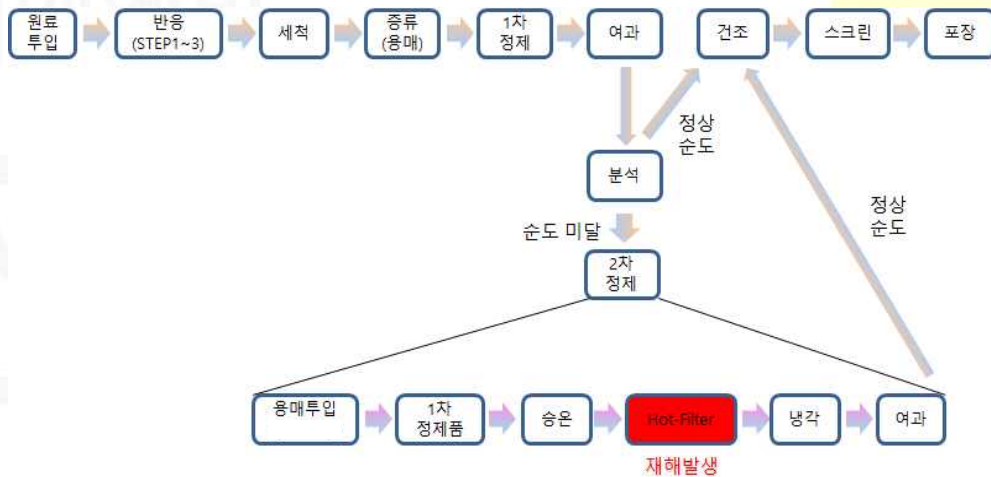
- 사고발생공정은 회분식 제조공정이며, 반응을 마치고 1차 정제이후 분석을 통해 정상적인 순도가 나오지 않는 경우 2차, 3차 정제작업을 실시함.

- 2차 정제과정 중 1차 정제품이 완전히 용해되지 않은 상태에서 Hot-Filter를 진행하면서 걸러진 정제물을 탱크에 재투입하여야 하나, 정제물이 아닌 주변에 있던 다른 물질인 염화알루미늄을 투입하면서 반응기 내부에 있던 용액 및 물과 반응하여 염화에틸, 염화수소 가스 및 다량의 열이 용액 내부에서 생성되면서 용매(인화성액체)가 분출되고 유증기에 의해 폭발이 발생함.

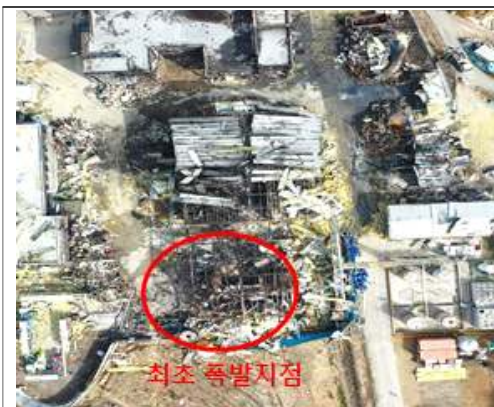
그림1. 사고 발생 현장(드론 공중촬영)

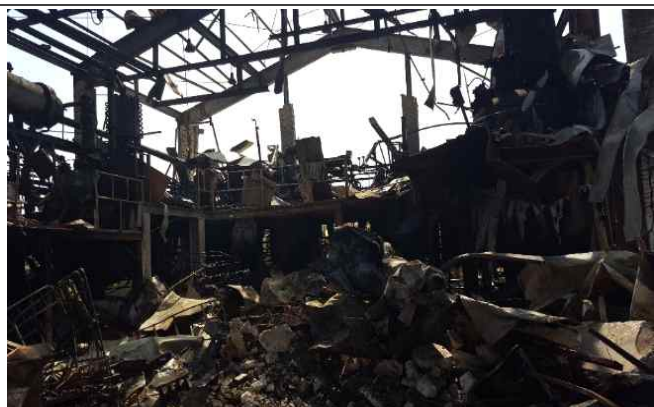
- 산 소 : 대기 중의 공기
- 점화원 : 공장 내부의 비방폭구조 전기기계·기구
- 가연물 : 반응기 외부로 분출된 용매(인화성액체) 유증기
  - 염화알루미늄 투입으로 용매, 물과 반응이 이뤄져 용액 내에서 생성된 가스가 반응기 용액을 맨홀 밖으로 분출시키는 에너지를 공급하는 한편, 다량의 열도 발생시키면서 용매의 온도가 급상승하고 끓는점 이상의 과열상태가 되면서 돌비현상에 의해 용매가 분출됨.
- ※ 돌비(Bumping)현상 : 과열현상의 일종으로, 액체가 끓는점 이상에서 이물질의 유입 등에 의한 핵 형성 작용이 생기는 경우 갑자기 끓어 올라, 용기 외부로 액체를 내뿜는 현상. 이런 현상은 액체가 갑자기 핵 형성 작용 없이 갑자기 가열되어 큰 거품이 생기면서 발생.

그림2. 화재·폭발로 파손된 제조동

- 취급물질 관리 및 작업방법 개선
  - 모든 물질의 용기(비닐포함)에 명칭을 표시하는 등 육안으로 구분하기 쉽도록 조치하고 물질 별로 지정된 장소에 보관
  - 작업자 간 명확한 업무분장으로 인적오류 방지
  - 정제물을 맨홀에 투입할 때 반드시 반응기를 냉각한 후에 투입
- 설비 개선
  - 반응기 상부 맨홀에 자동 투입 설비를 설치하여 유증기 누출에 의한 화재·폭발 및 근로자가 유해위험물질에 노출되지 않도록 개선
  - 중요 관리항목(온도, 밸브 조작, 용매 투입 비율 등)에 대해 계측장치로 모니터링하고 자동조절밸브를 설치
