# 고밀도 폴리에틸렌 저장탱크 폭발사고

발생일시: '13.03.14(목) 20:50

## 재 해 개 요

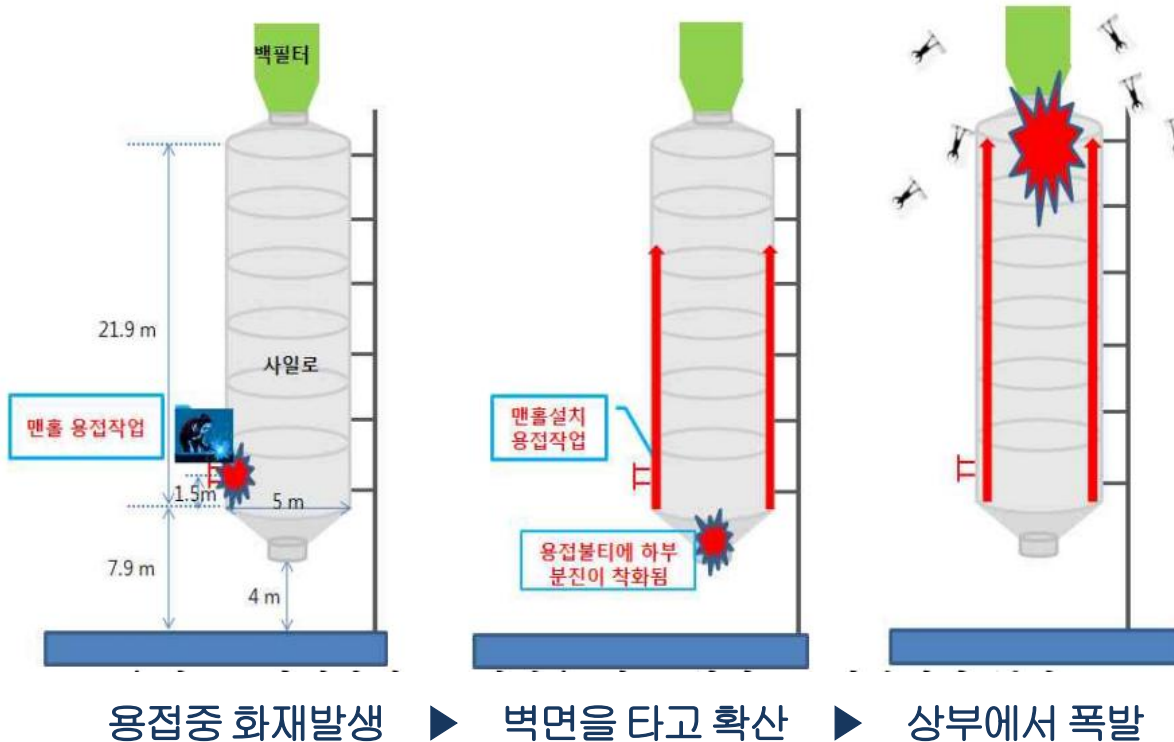
전남 여수시 소재 ○○산업(주)에서 고밀도폴리에틸렌(HDPE) 저장탱크(사일로) 정비작업 중 사일로 하부 측면에 맨홀 설치를 위해서 구멍을 뚫은 후 맨홀을 붙이는 용접작업 중 폴리에틸렌 분진이 용접 불티에 의해 점화되어 폭발함.

〈사일로에서 폭발진행과정〉

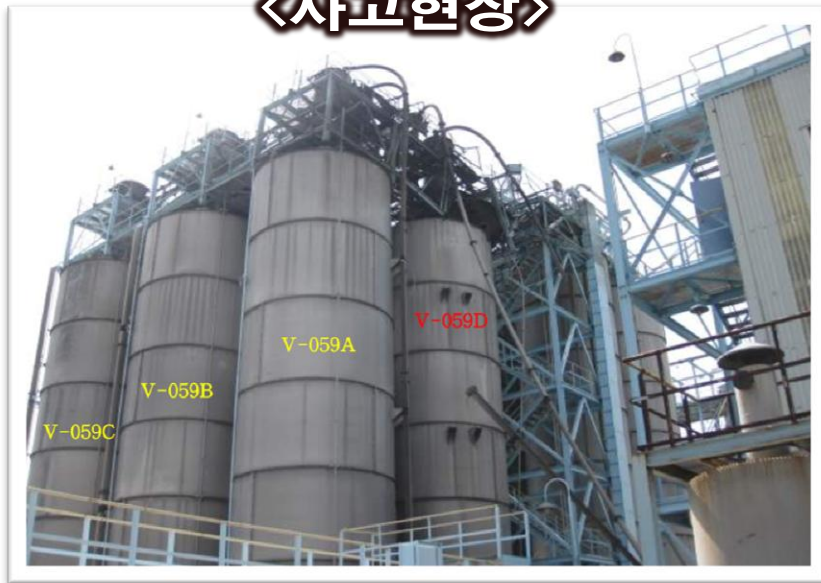
〈사고현장〉

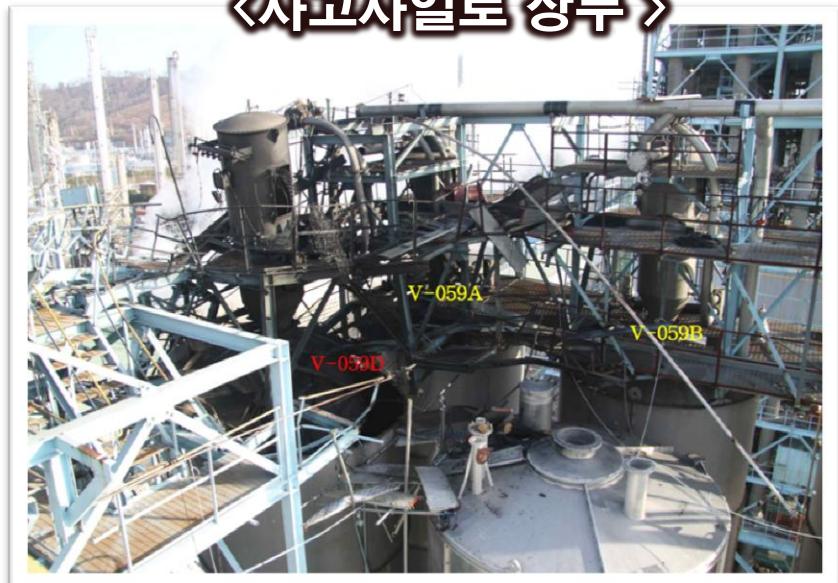
〈사고사일로 상부〉

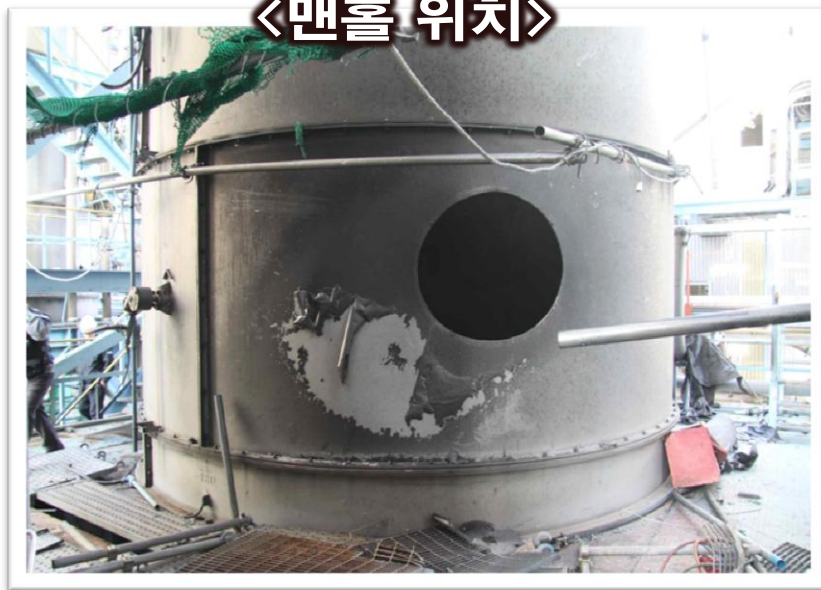
〈맨홀 위치〉

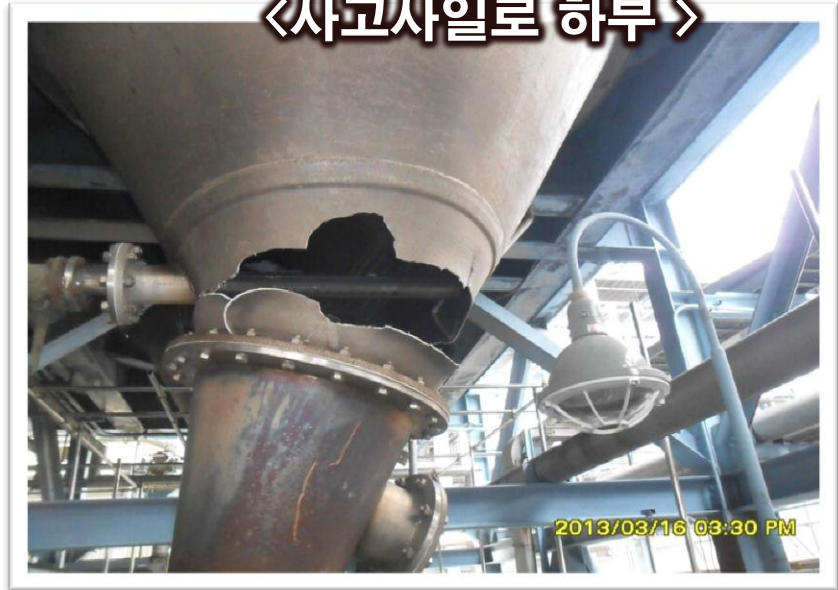
〈사고사일로 하부〉
