제철소 용융로 화재사고

발생일시: '13.03.22(금) 20:10

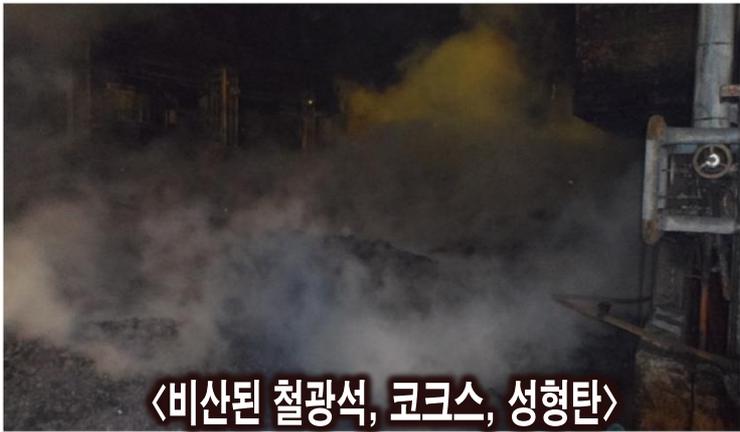
경남 포항시 소재 ○○제철소에서 보수작업 후 재가동 중 용융로 내에 산소를 주입하는 풍구가 파손되어 용융로 내의 철광석, 코크스, 성형탄 등이 비산되어 공장 건축물과 인근에 주차된 차량에 화재가 발생함

〈비산된 철광석, 코크스, 성형탄〉

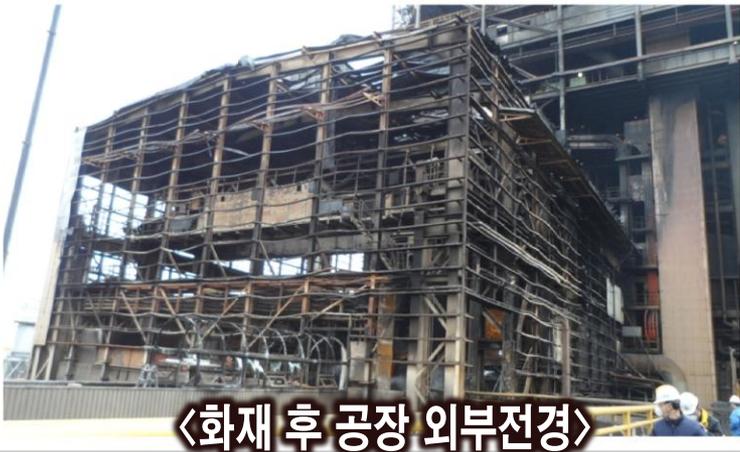
〈화재 후 공장 외부전경〉

- 부상 1명, 공장 건축물 및 일부 차량화재
