제약회사 신제품 시험과정 중 화재사고

발생일시: '13.02.18(월) 08:20

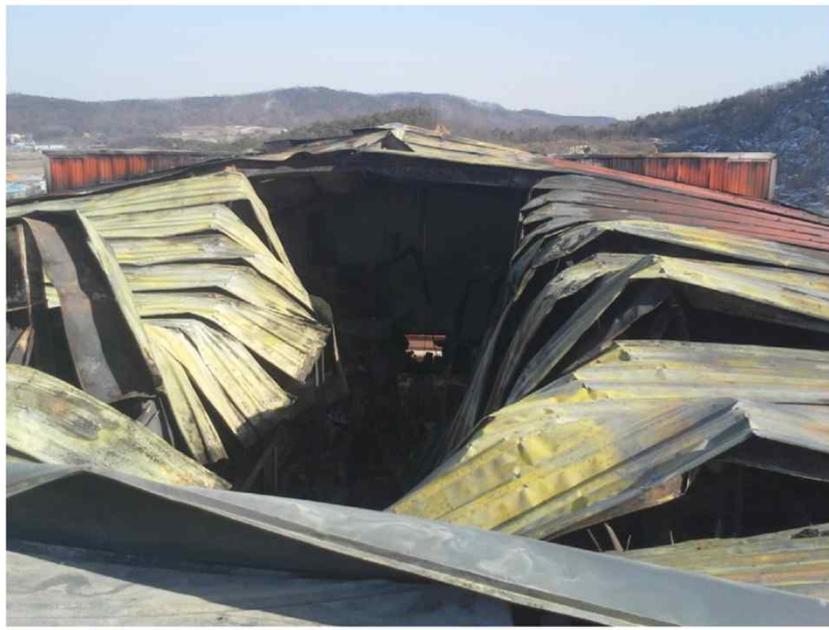
〈화재로 붕괴된 공장지붕〉

- 점화원 관리 미흡(누체여과기에 접지 및 본딩 미실시)
- 작업절차 미준수(여과기의 덮개를 개방하고 작업하여 인화성물질의 증기가 폭발분위기를 형성)
- 변경관리 미준수(변경관리위원회 검토 및 위험성평가 등 누락됨)
- 운전절차서 미흡(운전절차서는 작성되어 있으나 접지 등에 관한 내용은 누락되어 있음)

- ➔ 정전기에 의한 점화원 발생 억제조치(도전성 호스사용, 유속조절, 접지 및 본딩 등)
- ➔ 작업절차 준수
- ➔ 변경관리위원회 검토 및 위험성평가 실시 등 변경관리 철저
- ➔ 운전절차서 보완

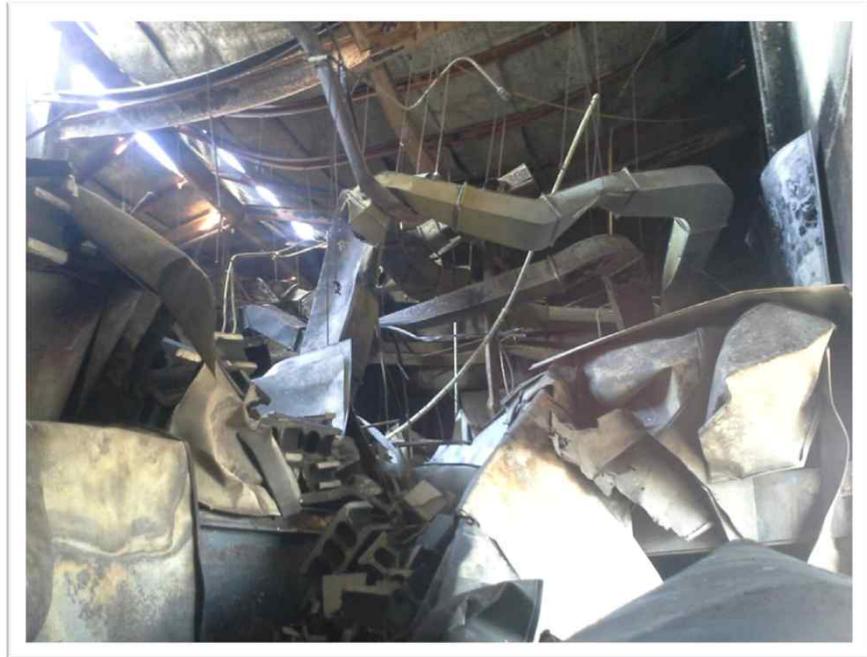
〈화재가 발생한 공장내부〉
