## 중대산업사고 사례(2014.05.08) KOSHA-MIA-201405

### 열풍로 가스폭발 사고

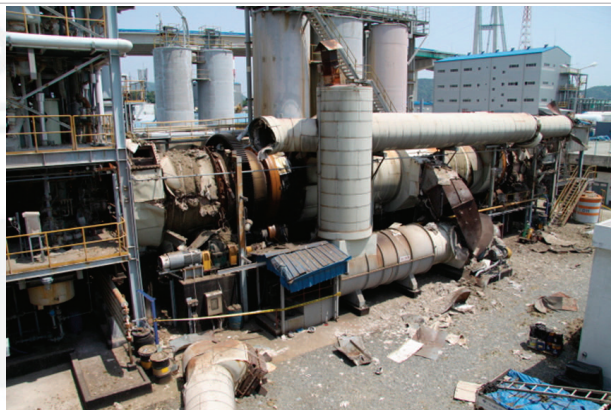
[사고발생 반응로(킬른)]

2014년 5월 8일(목) 18:24분경 울산시 남구 소재 (주)○○ 무수불산(HF) 생산공정의 반응로(킬른)의 자켓에 열풍을 공급하는 열풍로의 도시가스 버너 초기 가동 중 열풍로 본체 및 관련 계통설비에 채류한 미연소 도시가스에 의한 폭발사고가 발생하여 1명이 사망하고 4명이 부상한 재해임.

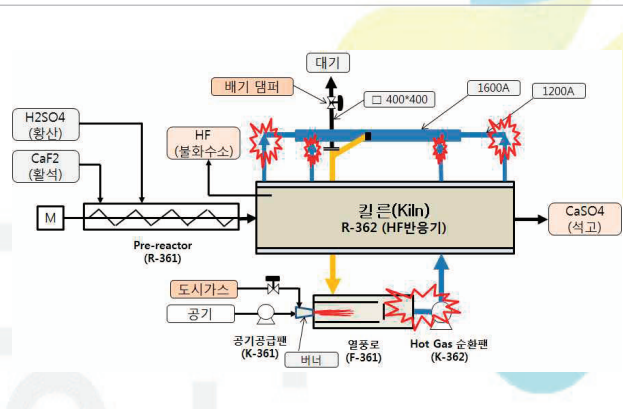
[사고발생 공정도]

- 14:44분경 배기담퍼 수리 후 점화작업을 수행하였으나 공기와 가스비율이 맞지 않아 계속 점화가 안되어 버너 설치업체에 연락하여 도움을 요청하고 버너 점화작업 일시 중단
- 18:05분경 버너 설치업체와 버너 점화작업 진행하여 버너를 점화하였으나, 점화된 버너의 불꽃이 오랜지색이 되어 불완전연소 상태로 추정
- 18:23분경 점검창을 통해 버너 불꽃을 확인하고 부하조절 버튼으로 공기와 가스비를 조절
  - ※ 버너의 공기와 가스비를 조절하면서 버너의 부하량을 증가시킨 것으로 추정되며 이 경우 미연소가스가 좀 더 많이 발생하게 됨
- 18:24분경 버너 운전을 조절하던 설비업체 담당자가 버너 정지버튼을 조작하는 동시에 폭발하여 공기조절 담퍼가 비산되었으며 동시에 화염이 분출됨
  - ※ 버너 정지버튼 조작과 폭발과는 관련성이 없음

- 버너를 점화할 때 내부의 미연소가스를 사전에 환기시켜야 하나 설치된 열풍로 시스템은 환기가 진행되는 동안 내부의 가스가 외부로 배출되지 않고 내부 순환되는 구조로 실질적으로 환기가 이루어지지 않음

- 위험물 건조설비인 열풍로에는 주변 상황을 고려하여 폭발시 생성되는 폭발압력을 안전하게 배출하기 위한 폭발구를 설치하여야 하나 설치되어 있지 않음

- 열풍로의 버너를 점화할 때는 내부에 잔류한 가스에 의한 폭발을 방지하기 위해 내부 용적의 4배 이상으로 환기를 시켜야 함.

- 도시가스를 사용하는 위험물 건조설비인 열풍로에는 주변의 상황을 고려하여 폭발 발생시 생성되는 폭발압력을 안전하게 배출하기 위한 폭발구를 설치하고, 연소실 등을 환기시킬 수 있는 구조로 설치하여야 함
