## 고압산소 이송배관 화재사고사례 (KOSHA-MIA-202023)

### 고압산소 이송배관 화재사고

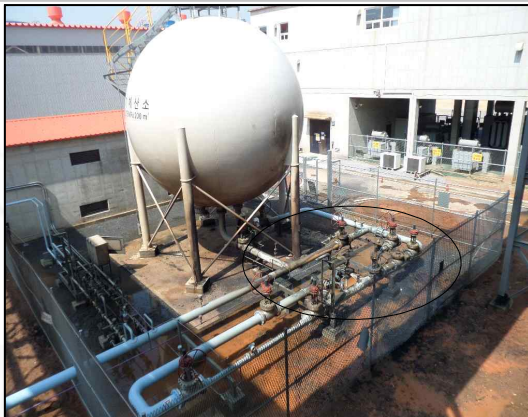
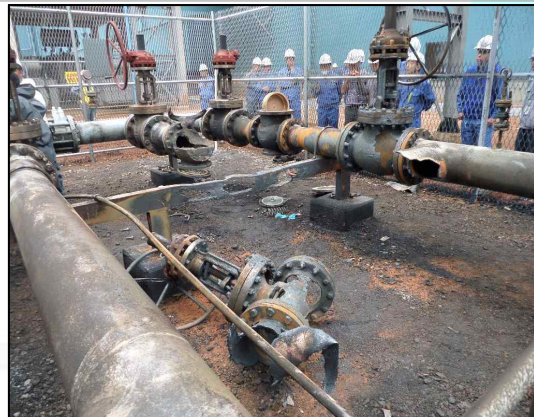
2014년 7월 1일 10시 51분경 전남 광양시 소재 (주)OOOO의 신설중인 #4 열연공장 연주공정의 스카핑머신 시운전과정에서 산소 홀더 하부에 설치된 감압밸브의 개도를 조절하던 중 산소 배관 내부에 잔류하고 있는 유지분이 고압의 산소에 의해 발화된 후 배관의 화재로 확대되어 감압밸브의 개도 조절작업 중이던 3명이 화상으로 사망한 사고임.

[사고발생 밸브스테이션(좌) 및 산소홀더, 감압밸브 및 배관(우)]

- 고압(1.8Mpa)의 산소 분위기에서 배관 내의 그리스 등이 산소의 압력조절용 감압밸브의 본체, 디스크 등과 충돌하면서 발생한 불꽃이 점화원으로 작용하였을 가능성이 크다.

- 세척작업을 실시한 감압밸브를 설치한 후 스템의 스핀들에 가연성 그리스를 주입하였으나 세척작업을 실시하지 않았다.

- 고압의 산소를 취급하는 감압밸브에는 오일(그리스)의 주입을 금지하거나, 오일을 주입할 경우에는 불연성의 오일을 주입하여야 한다.

- 고압의 산소를 취급하는 배관에 설치된 밸브류의 개방 및 차단을 급하게 실시할 경우 마찰, 충돌, 단열압축 등에 의해 화재가 발생할 수 있으므로, 고압의 산소 배관에 설치된 밸브류의 개방 및 차단은 천천히 실시할 수 있도록 작업표준을 제정하고 관련 교육을 철저히 하여야 한다.

- 구간별 최대 유속을 계산하여 허용유속을 초과하지 않도록 하거나 적절한 재질로 변경하는 것을 권장한다. 이번 사고에서는 FIT-0935 유량계가 설치된 100A 배관의 최대 유량이 39,810m<sup>3</sup>/s인데, 유속(79.5m/s)이 허용유속(38.1m/s)을 초과하였다.

- 사고 전에 피깅을 실시하지 않은 산소 인입배관, 저장탱크, 밸브스테이션에 대한 세척작업을 실시하고, 사고 전에 피깅을 실시한 유량계 이후 배관은 사고로 오염되었으므로 추가로 피깅을 실시하는 것을 권장한다.
