**감광제 생산공정 반응기 폭발·화재사고사례 (KOSHA-MIA-202006)**

**감광제 생산공정 반응기 폭발·화재사고**

**< 재해개요 >**

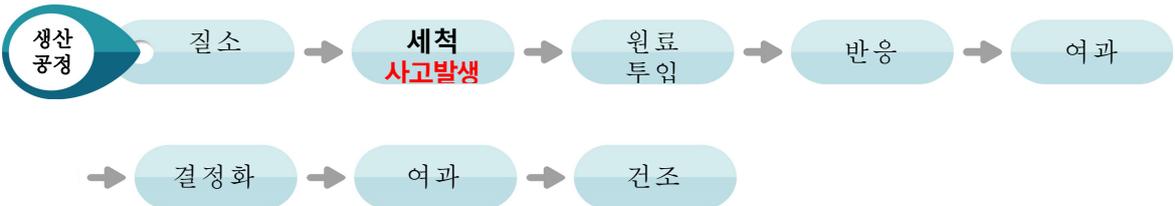
<p>[사고 발생 반응기]</p>		<p>[세척공정 개략도]</p>

2019년 12월 ○○○사업장 3층에 설치된 회분식 반응기 내부를 원료(1,3-디옥솔란)로 세척하던 중 정전기로 추정되는 폭발 및 화재가 발생하여 근로자 부상 및 건물 3층, 4층이 전소된 사고임.

- 회분식 반응기 내부 세척을 위해 공압 펌프를 통하여 인화성 액체를 스피래쉬 필링 형태로 분사되며 정전기가 대전되었고, 전위차(인체 등)에 의해 폭발·화재가 발생한 사고임

○ 맨홀 개방으로 인한 폭발위험 분위기 형성

- 맨홀 개방 후 공기(산소)가 유입된 상태에서 인화성 액체를 사용한 세척 작업이 진행됨에 따라 불활성화가 유지되지 못하였음

○ 정전기 발생

- 스플래쉬 필링(Splash Filling)과 같이 분무하는 작업을 실시하여 복합적이고 다량의 정전기가 발생

○ 정전기 관리 실패

- 품질문제로 인해 반응기 내부가 글라스 라이닝으로 코팅되어 세척 작업을 통해 축적된 정전기가 해소하지 못하는 구조였음

○ 반응기 세척방법 개선 및 상시적 불활성화 실시

- 근원적인 안전설계를 위해서는 맨홀 등 개구부를 열지 않고 세척할 수 있도록 개선해야 하는 방법을 파악(스프레이 불 사용 등)하고, 작업 시에는 상시 질소 퍼지를 통하여 불활성 분위기를 유지하여야 함

○ 작업 전·후 확실한 불활성화 실시

- 세척작업이 문제없이 마무리되었을 지라도, 내부 불활성화가 되어 있지 않으면 다음 세척을 위해 맨홀을 개방할 경우에 외부 공기와의 혼합으로 인화범위에 들어갈 가능성이 있으므로 작업 전·후 불활성화를 통해 반응기 내부를 안전한 상태로 만들어야 함

○ 정전기 제거 방안 검토

- 반응기 내부의 대전된 전하를 제거할 수 있도록 개선하도록 하며, 최근에는 탄탈륨(Ta)를 설치하여 접지(또는 분당)하는 방법을 사용하고 있음(제품 성질에 따라 사용에 주의하며 취급물질이 반도체성일 경우에 한해 적용)
