## 이동식크레인 상부 작업중 크레인이 기울면서 떨어짐

### 재해개요

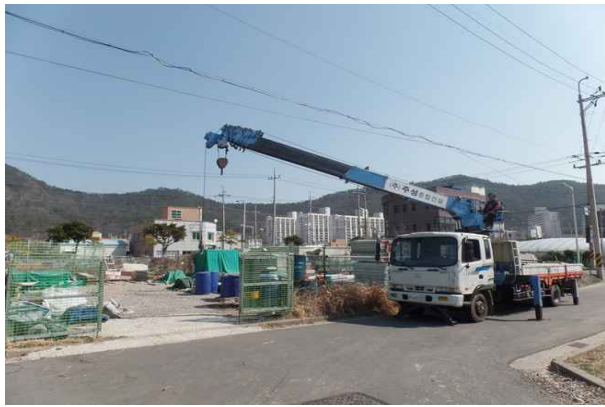
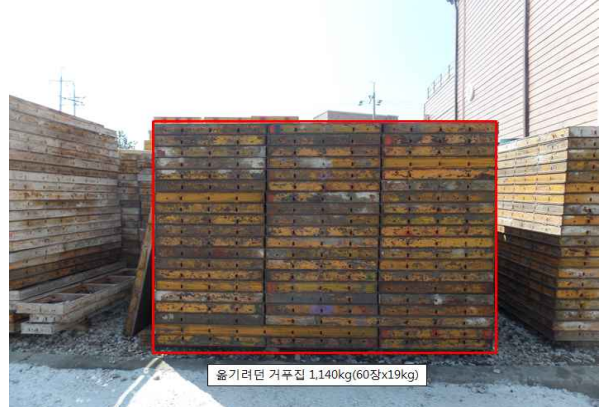
### 【재해상황도】

'16.11.19일(토) 야적장에서 운전자가 이동식크레인 붐을 회전하는 중 크레인이 기울면서 슬링벨트 고정을 위해 올라가 있던 근로자가 지면으로 떨어져 머리를 바닥에 부딪힘

- 지상 전력선이 인접한 부적정한 작업장소 선정
- 크레인의 작용하중을 고려한 아웃트리거 하중 배분 실패
- 아웃트리거 지지하는 지반 보강 작업 미실시

- **붐의 경사각 및 아웃트리거 공간을 고려한 장소 선정**
  - 화물 운반작업이 빈번할 경우, 전용 작업공간 우선 확보
- **크레인 작용하중을 고려한 아웃트리거 하중 배분**
  - 붐이 트럭 전·후방 또는 측방에 있을 때 : 붐측 2개의 아웃트리거에 각각 전체하중의 40%, 붐과 반대측 2개의 아웃트리거에 각각 10%
  - 붐이 기울기 45도 방향에 있을 때 : 붐측 1개의 아웃트리거에 전체하중의 70%, 중앙에 있는 대각선 방향의 2개에 각각 15%, 후방 1개에 0% 배분
- **고임목이나 철판으로 아웃트리거를 지지하는 지반 보강 후 작업 실시**
