# 암롤트럭 갠추리 암 하강에 의한 끼임 재해

## 재해개요

18.○.○○. ○○시 ○○구 폐기물 압축장 인접 도로에서 재해자가 암롤박스를 분리 작업을 하던 중 락킹장치를 간섭하고 있던 레일 보강판을 절단하는 순간 갠추리 암이 하강하여 암과 트럭 본체 사이에 끼여 사망

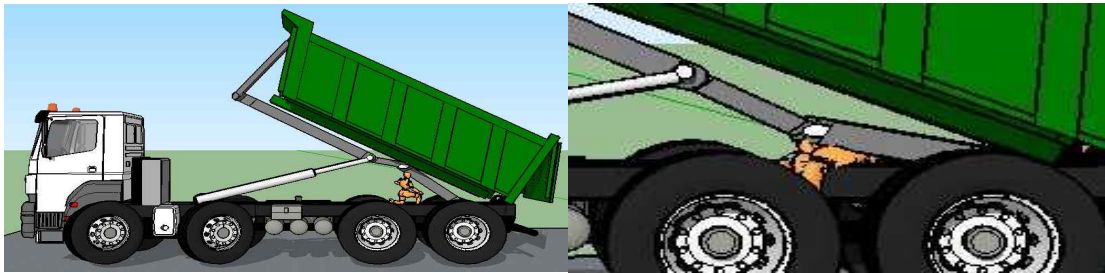
## < 재해발생 상황도 >

- 암롤박스 분리 작업 시 잠금장치 해지하지 않음
  - 잠금장치를 해제하지 않은 상태에서 암롤박스를 후진·상승시켜서 갠추리 암이 동시에 상승하면서 암롤박스 하부의 레일 보강판이 찢어짐
- 위험구역 출입 작업실시
  - 안전지주 또는 안전블록을 사용하지 않고 차량계 하역운반기계의 암 하부에서 작업 (산업안전보건규칙 제20조 7호)

- 암롤박스 분리와 락킹장치 해제 연동장치 설치
  - 잠금장치 해제가 되지 않을 시 갠추리암 상승이 불가하도록 연동장치 설치
- 잠금장치 미해제 경고장치 설치
  - 잠금장치 미해제 상태에서 암롤박스 분리 시 경고음 울리도록 조치
