전기점검 작업 중 아크발생으로 인한 화상 사망

재해개요

2018년 ○월 ○일 서울시 소재 ○○호텔 변전실(지하 4층)에서 전기작업자가 열화상 카메라로 수전용 변압기(22.9KV/6.6KV) 온도측정 중, 아크가 발생하여 화상을 입고 치료 중 사망

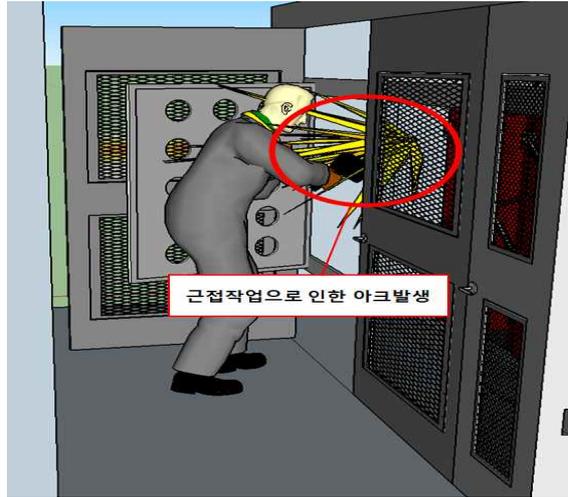
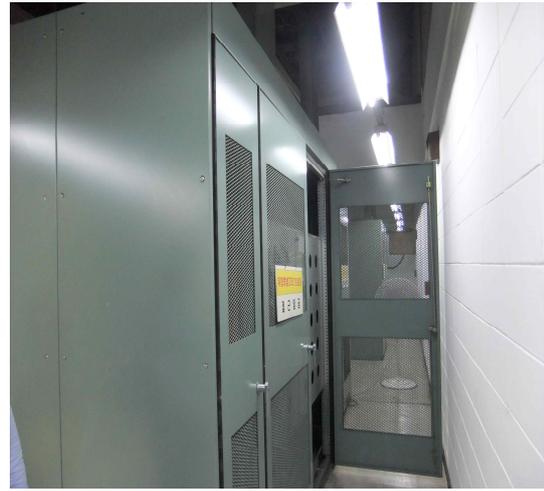
재해발생 상황도

- 변압기 온도측정 시 충전전로 접근한계거리(90cm 이내) 내 접근에 의한 공기의 절연파괴로 섬락(Flash Over)현상으로 아크 발생
- 특고압 전기설비 점검에 따른 방염 또는 난연 성능을 가진 작업복 미착용
- 적기작업에 따른 사전조사 및 작업계획서 미작성

- 접근한계거리 준수
 - 22.9kV의 충전전로에서 전기작업 유자격자가 작업하는 경우, 산업안전보건에 관한 규칙에서 정하는 접근한계거리(90cm)이상) 준수
- 고압이상 정기설비 점검 시 방염 또는 난연성 작업복 지급 및 착용
 - 전기적 아크에 의한 화상의 우려가 있는 특고압 작업 시, 방염 또는 난연 성능을 가진 작업복을 지급 및 착용
- 전기작업(열화상카메라 측정작업)에 따른 사전조사 및 작업계획서 작성
 - 감전 등의 위험이 있는 전기기계기구 점검 작업 시 전기위험을 사전에 파악하고, 접근한계거리 등 필요한 사항이 포함된 작업계획서 작성.
