# 컨테이너터미널 에이프런에서 야드트랙터에 부딪혀 사망

## 재해개요

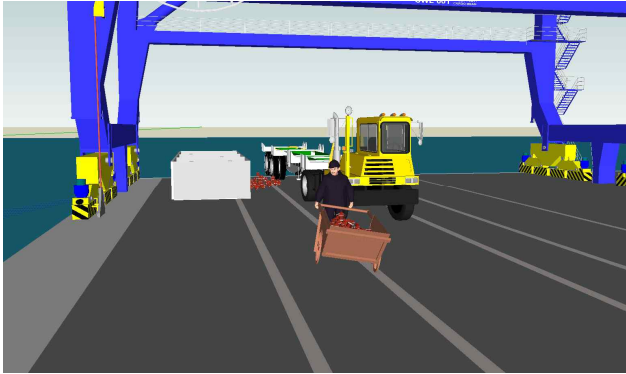
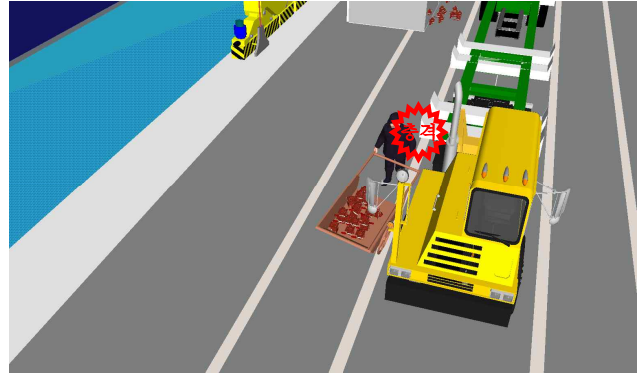
## 재해개요도

2018년 ○월 ○일 09:50분경 부산시 △구 소재 ○○터미널(주) 62번 선석 에이프런에서 (주)☆☆에 소속 일용근로자가 손수레에 컨테이너 결속용 콘을 싣고 이동하던 중 야드 트랙터(Yard Tractor, 이하 “Y/T”)에 부딪혀 사망

- Y/T의 도로 폭(270cm)이 Y/T 차체 폭(271cm)보다 좁아 Y/T차량의 작업자 이동통로 침범 가능성 높음
- 근로자 이동통로에 콘 박스 등 적치 및 차로 부분침하 등 통로확보 미흡
- Y/T의 유도자 작업위치 부적정

- Y/T 차량 도로 폭 확장
  - Y/T 차로의 폭은 와 Y/T 차체 폭보다 넓게 구획 설치하고, 이동통로간 안전지대 확보
- 근로자의 안전한 이동통로 확보 및 작업구역 변경
  - 작업자 이동통로 상에 적치된 콘 박스 및 콘 등은 이동통로가 아닌 별도의 지정된 장소에 보관하고, Y/T차로를 보수하는 등 작업자 이동통로 확보
  - 콘의 탈부착작업 및 검수작업 장소는 컨테이너크레인 하부가 아닌 선박의 선두 및 선미 쪽 에이프런에 지정·설치
- 차량계 하역운반기계 유도자 위치 변경
  - 육상신호수의 작업위치는 Y/T가 진입하는 구간으로 변경하여 Y/T를 유도할 수 있도록 조치
