## 재해개요

2021.10.23.(토) 11:00분경, 전남 여수시 소재 00호텔 건물 외벽에 설치된 경관조명을 보수하기 위해 달비계에 탑승하여 작업 중 달비계 작업대의 지지로프가 끊어지면서 지상 콘크리트 바닥으로 추락(H≒32m)하여 사망

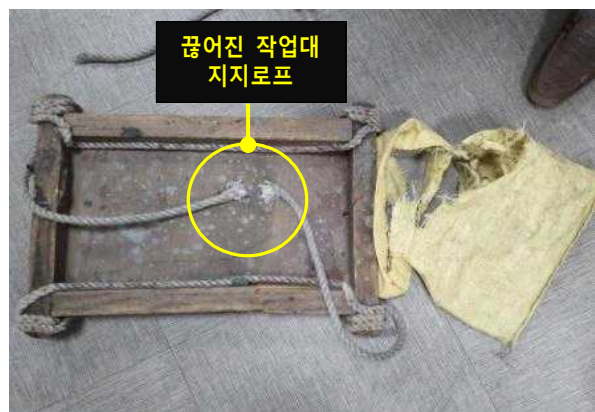
< 끊어진 달비계 작업대 지지로프 >

- 안전대 결이용 로프(수직구명줄) 설치
  - 달비계를 이용하여 호텔 건물 13층 외벽에 설치된 LED 경관조명 하자보수 작업을 할 경우 추락위험을 방지하기 위해 작업용 로프와는 별도로 안전대 결이용 로프(수직구명줄)를 설치하여야 함
- 안전대(추락방지대) 지급 및 착용
  - 달비계 작업 시 추락할 위험이 있는 장소에서 작업을 할 경우 근로자에게 안전대(추락방지대)를 지급하고 착용한 후, 수직구명줄에 안전대(추락방지대)를 체결하고 작업하여야 함
- 달비계의 점검 실시
  - 달비계 작업 시 작업을 시작하기 전에 달비계의 이상 유·무(로프의 손상 및 작업대 상태 등)를 점검하고, 이상을 발견하면 즉시 보수하여야 함
