## 선박 엔진 수리 작업 중 끼임

2020. 7. 24.(금) 경남 삼천포신항에 정박 중인 선박의 기관실에서 엔진내부의 커넥팅로드에 부착된 베어링을 조립하던 중 크랭크샤프트와 크랭크 케이스 도어 사이에 끼여 사망한 재해임

### □ 사고형태 및 피해정도 : 끼임 / 사망 1명

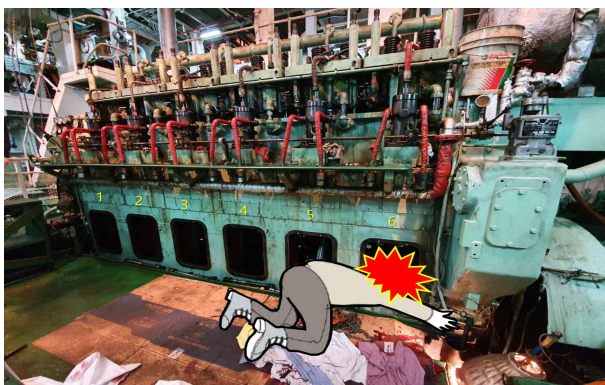
【재해상황도】

- 메인엔진 기동장치 전원을 차단하지 않은 상태로 작업을 수행하여 재해자 신체의 일부가 크랭크샤프트 회전범위 안으로 노출됨

- 메인엔진 정비작업 등 기계 정비작업 시 기계의 운전을 정지시키고 기계의 기동장치에 잠금장치를 하고 열쇠를 보관하는 등 필요한 조치 후 작업 실시
