제공 : 한국산업안전보건공단 전남지역본부 지역1부

**도색작업 중 갠트릭크레인과 매니폴드 덮개 사이에 끼임(사망1)**

**【재해발생개요】**  
 2020. 5. 29.(금), 16:07경 전남 영암군 삼호읍에 소재한 00조선(주) 옥외 작업장에서 가스매니폴드 도색(페인트칠) 작업 중이던 재해자가, 이동하는 갠트릭크레인과 가스매니폴드의 덮개 사이에 끼인 후 사망한 재해임

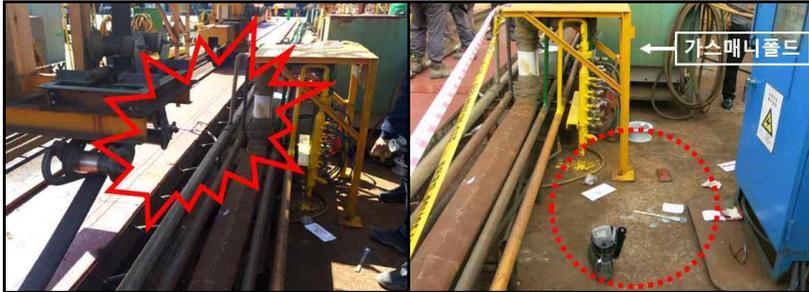
[사진1] 재해발생 장소

[사진2] 재해자 발견 장소

- 안전한 통로 미확보
  - 재해발생 장소의 경우, 크레인의 주행로이므로 작업자와 부딪치는 등의 위험이 있는 공간임에도 불구하고 작업자들이 통행하는 이동통로로 사용되고 있음
- 접촉방지조치 미실시
  - 크레인이 주행할 수 있는 주행로 상에서 가스매니폴드 보수작업을 실시하면서, 크레인으로부터 해당 작업자의 접촉을 방지하기 위한 운전정지 등 안전조치를 실시하지 않았음

- 안전한 통로 확보
  - 주행 크레인과 설비 사이에 통로를 설치하는 경우에는, 그 폭을 0.6m 이상으로 하여야 함. 다만, 그 통로 중 건설물 기둥에 접촉하는 부분에 대해서는 0.4m 이상으로 할 수 있음
- 접촉방지조치 실시
  - 주행 크레인과 설비 사이의 통로 또는 주행궤도 상에서 정비·보수점검 등의 작업을 하는 경우에는, 그 작업에 종사하는 작업자가 주행하는 크레인에 접촉될 우려가 없도록 크레인의 운전을 정지시키는 등 필요한 안전조치를 실시해야 함
- 크레인 운전자 안전조작교육 실시
  - 조종석이 설치되지 아니한 크레인에 대하여 무선원격제어기 또는 펜던트 스위치를 취급하는 작업자에게는 작동요령 및 주행 중 작업자와의 부딪침 등을 예방하기 위하여 안전조작에 관한 사항을 충분히 주지시켜야 함

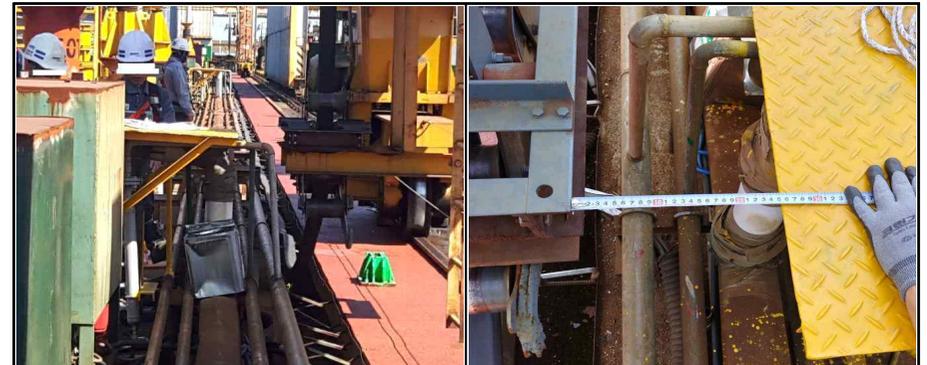
[사진1] 재해발생장소(크레인/매니폴드 사이)

[사진2] 롤러가이드와 덮개 사이 간격(25cm)
