엔진룸화재로 인한 질식 사망

< 재 해 개 요 >

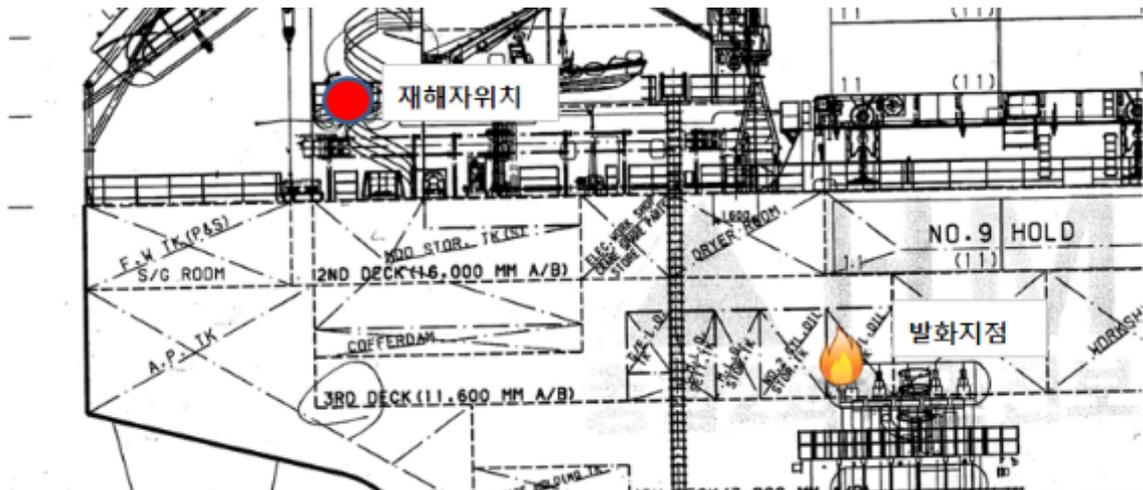
사고상황도

2012.06.14, 11:55경 울산시 동구 소재 (주)00조선 3안벽 00호선 엔진룸 발전기용 3번 발전기 엔진(추정)에서 화재가 발생하여 화재 진압 후 내부 환기를 실시하고 인원점검을 하던 중 연돌측면 내부 계단참에 쓰러져 있던 재해자를 발견함.

- 선박내부는 구조가 복잡하여 화재등의 비상사태 발생시에는 근로자 스스로 출입구를 찾아 대피가 어려우므로 신속하고 안전하게 대피할 수 있도록 유도등을 설치하여야 하나 하지 않음.

- 선박내부는 구조가 복잡하므로 화재등의 비상사태 발생시에는 근로자 스스로 출입구를 찾아 대피할 수 있도록 안내표지 및 유도등을 설치하여야 함.
