# 바지선 부력탱크 내부 작업 중 산소결핍

재해일자	2017년 04월 03일	재해현황	사망 2명
작업명	바지선 부력탱크 검사 및 수리작업	재해장소	바지선 부력탱크 내부

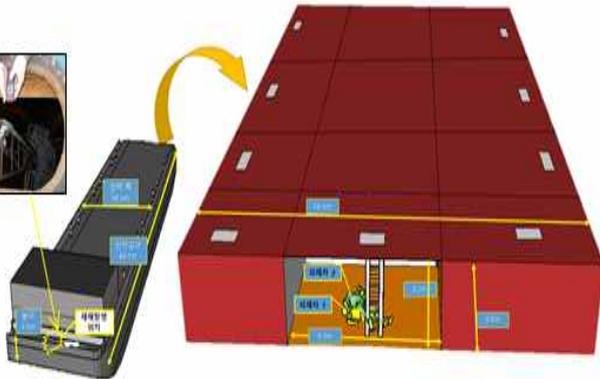
바지선 및 부력탱크 내부 발생장소

2017년 04월 03일, 11시 08경 부산 영도구 소재 OO계류장에 정박 중인 바지선 부력탱크에 피재자가 탱크 내부(깊이 3m) 점검을 위하여 확인하러 들어갔다가 의식을 잃고 쓰러지자, 동료작업자가 119에 구조요청을 한 사이 사업주가 구출을 위해 들어갔다가 함께 쓰러져 사망한 재해임.

1. 「밀폐공간 보건작업 프로그램」 미 시행
2. 밀폐공간 출입 전 산소 및 유해가스 농도 측정 미 실시
3. 밀폐공간에서의 안전한 작업방법에 대한 교육 미 실시
4. 부력탱크 내부 작업 전 충분한 환기 미 실시

- 사고발생 당일 부력탱크 내부 공기농도 측정결과, 산소농도는 11.6%로 측정됨
  - 재해자 구출시 강제배기를 실시하여 사고발생 시점의 공기 중 산소농도는 더 낮았을 것으로 추정(8%이하)됨
- <바지선 부력탱크 내 산소측정 농도>

1. 밀폐공간 보건작업 프로그램을 수립하여 실행
  - 밀폐공간 작업으로 인한 동종재해예방을 위하여 산업안전보건기준에 관한 규칙 제619조에 의한 『밀폐공간 보건작업 프로그램』을 수립하여 실행하여야함
2. 밀폐공간 출입 전, 산소 및 유해가스 농도 측정
  - 밀폐공간 출입 전, 관리감독자 등을 통해 산소농도 및 유해가스 농도 측정
3. 밀폐공간 작업 전 충분한 환기 실시
  - 바지선 부력탱크 내부 등 산소결핍이 우려되는 장소에서 작업 전에는 공기 상태가 적정(산소농도 18~23.5%) 하도록 환기(체적의 5배이상) 실시
4. 밀폐공간에서의 안전한 작업방법 교육 실시
  - 부력탱크 등 밀폐공간 출입 작업 전 특별안전보건교육 또는 정기 안전보건교육 시 밀폐공간에서의 안전한 작업방법에 대한 교육 실시
