# 정화조 펌프교체 작업 중 황화수소 중독

| 재해일자 | 2017년 07월 11일 | 재해현황 | 사망 1명, 부상 1명 |
| 작업명 | 정화조 펌프교체 | 재해장소 | 정화조 내부 |

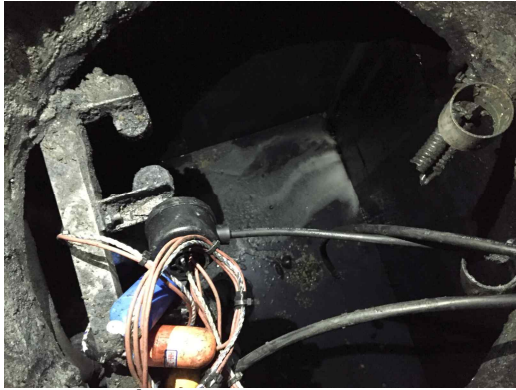
맨홀 정화조 내부 발생장소

2017년 07월 11일 부산 서구 소재 OO사업장에서 15시 30경 피해자가 정화조 내부(깊이 2.2m) 펌프를 교체·수리하기 위하여 들어갔다가 황화수소 중독으로 의식을 잃고 쓰러지자, 동료작업자가 119에 구조요청을 한 뒤 구출하기 위해 들어가자마자 함께 쓰러져 최초 작업자 1명이 사망하고 1명이 부상을 당한 재해임.

- 재해발생 당시 피해자가 고장난 펌프를 교체하기 위하여 지하 맨홀 내부로 진입하는 과정에서 당시 황화수소 농도가 신체 조직과 호흡기계에 즉각적으로 이상증세를 일으킬 수 있는 고농도였을 것으로 추정

- 산소 및 황화수소 등 유해가스농도 미측정
- 작업 전·작업 중 적정 환기 미실시
- 송기마스크 등 구조대피용 보호장구 미착용

- 사고발생 당일 정화조 내부 공기농도 측정결과, 황화수소가 100ppm 이상으로 측정됨
- 재해자 구출시 강제배기를 실시하여 사고발생 시점의 공기 중 황화수소는 고농도로 높았을 것으로 추정됨

- 정화조 출입구에 출입금지 표시 및 작업허가제가 포함 된 『밀폐공간 보건작업 프로그램 (산업안전보건기준에 관한 규칙 제 619조)』을 수립하여 철저히 시행

- 작업 전 밀폐공간 내부 산소 및 유해가스 농도 측정
- 작업 중 고농도의 유해가스가 발생할 우려가 있으므로 환기(체적의 5배 이상) 지속 실시
- 구조작업 시 송기마스크 등 보호장비 착용 및 정기적인 긴급구조훈련 실시

- 정화조 내부에서 발생할 수 있는 질식위험에 대하여 안전한 작업방법에 대한 특별 안전보건교육 실시
