승강기 해체 작업 시 주로프 용단 중 승강기 카가 떨어지며 1명 사망

| 공 사 명 | 거제O구역<br>주택재개발정비사업 철거 및<br>폐기물 처리 | 발생일시 | 2017. 12. 12(화) 10:30분경 |
| 재해형태 | 깔림 | 재해정도 | 사망 1명 |

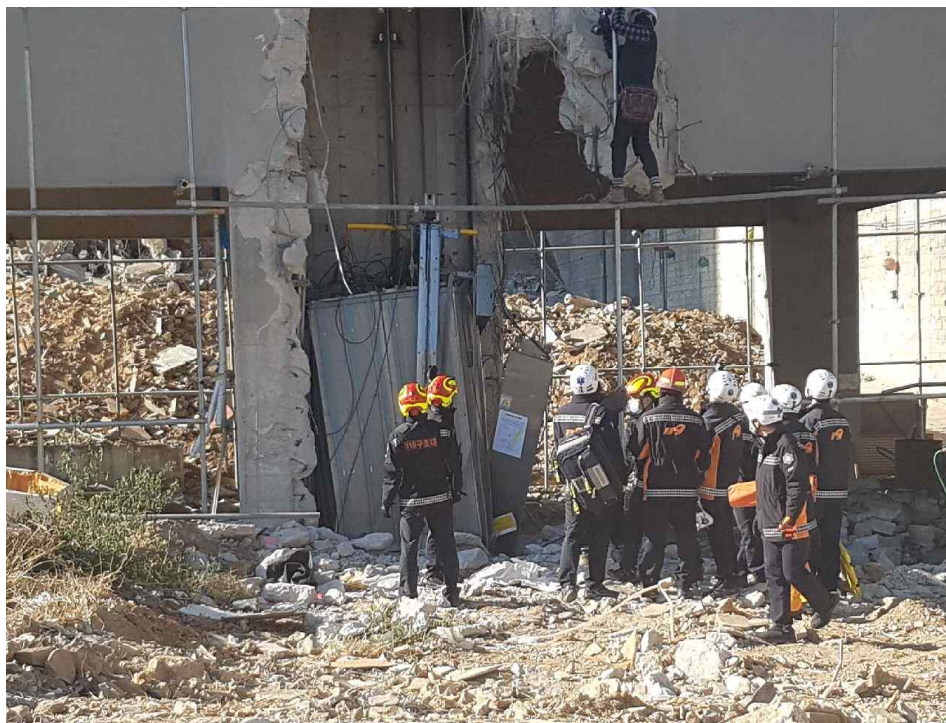
재해발생 현장전경

| 재해개요 | <div> <ul style="list-style-type: none"> <li>○ 2017. 12. 12.(화) 오전 10:30분경</li> <li>○ 부산광역시 연제구 소재 (주)OO에서 시공하는 거제O구역 주택 재개발정비사업 철거현장에서</li> <li>○ 고철·비철 수거업체인 하나중기 소속 이OO(고철·비철, 52세, 남)이 승강기 해체를 위해 승강기 피트 하부에서 산소-LPG 용접기로 승강기 카(car)와 균형추에 연결된 주로프(와이어로프)를 용단하던 중 상부에 위치한 승강기 카가 지상으로 떨어 지며 압사한 것으로 추정 됨.</li> </ul> </div> | | |

| 안전대책 | <div> <ul style="list-style-type: none"> <li>○ 작업 지휘자 배치 등 관리감독 철저 <ul style="list-style-type: none"> <li>- 승강기 해체 작업 시 작업 지휘자를 선임하여 해체방법 및 순서 등을 결정하고, 해당 작업을 지휘하는 등 관리감독자 등이 해 체 작업을 관리감독 하여야 함.</li> </ul> </li> <li>○ 승강기 해체 작업 방법 개선 <ul style="list-style-type: none"> <li>- 고철·비철 처리를 담당한 작업자들은 승강기 해체에 대한 이해도 와 숙련도를 가늠할 수 없으므로 해체 작업으로 인해 승강기가 불 시에 하강 또는 상승하는 위험 등을 방지하기 위해 승강기 설치·해체에 숙련도가 높은 승강기 설치 공사업 면허를 소지한 전문건 설업체에서 올바른 작업방법으로 해체 작업 실시 하여야 하며</li> <li>- 해체 작업은 승강기 카가 하부에 위치함을 확인 후 작업자는 상부 에 올라가서 승강기 카와 균형추 연결 로프를 절단하도록 한다.</li> </ul> </li> </ul> </div> |

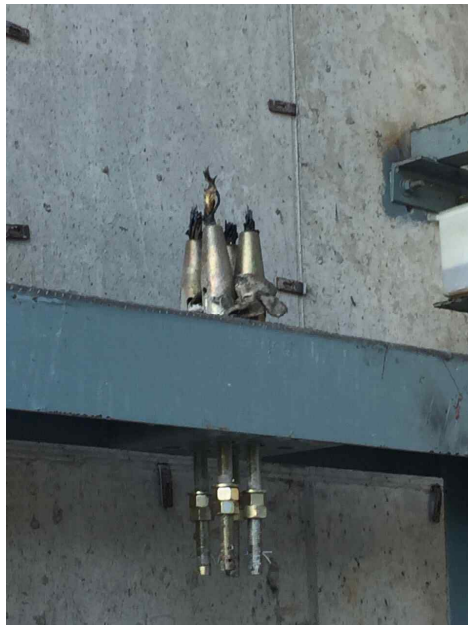
와이어로프가 용단된 와이어소켓

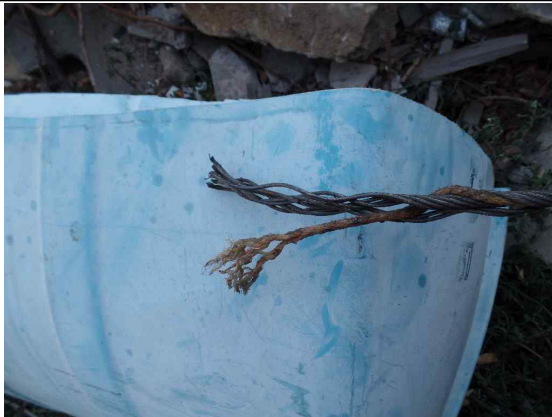
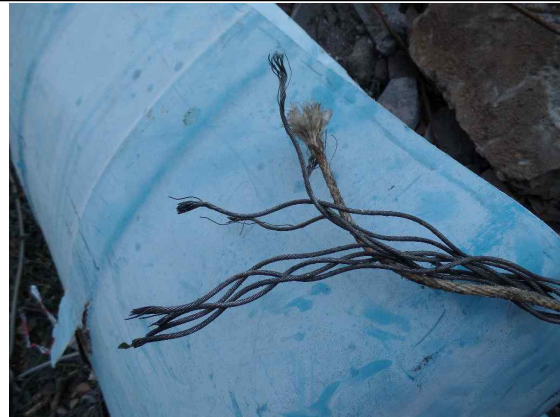
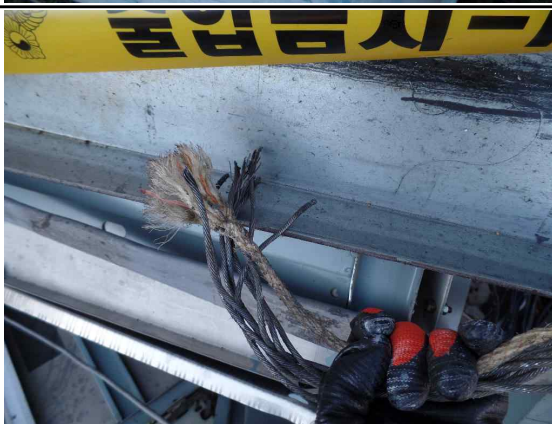
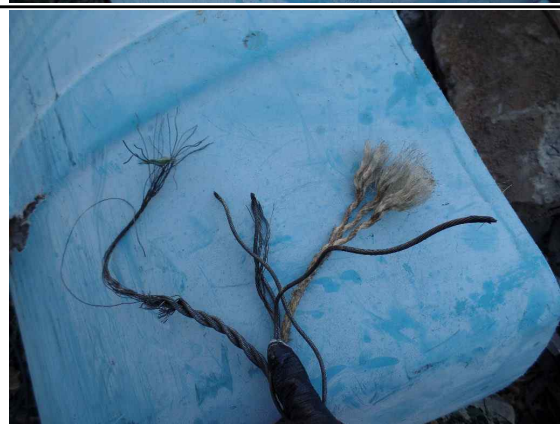
용단 된 주로프(와이어로프) 상태
