# 콘크리트 타설용 CPB장비 인상 중 낙하

## < 재해개요 >

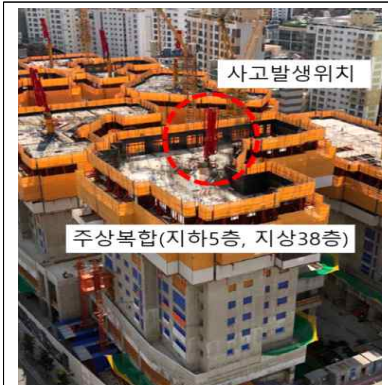
C.P.B 설치현황

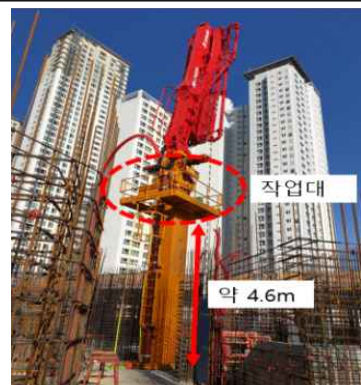
사고발생 전

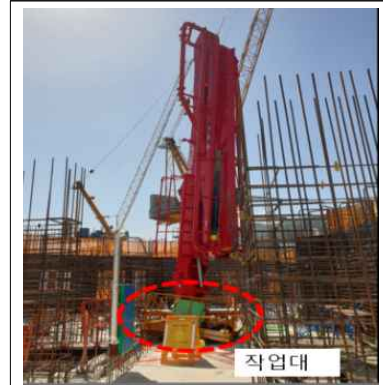
- 2020. 04. 21(화) 09:33경 부산광역시 동래구 온천동 소재 주상복합 신축공사 현장에서 콘크리트 타설용 C.P.B 장비 인상작업 중 본체(길이 20m, 자중 약 17.3톤) 전체하중을 지지하고 있던 하부 지지핀이 이탈되면서 약 4.6m 하부로 C.P.B가 낙하하여 1명 사망, 3명이 부상을 당함

사고발생 후

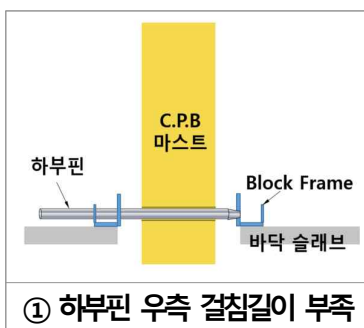
① 하부핀 우측 걸침길이 부족

- CPB 인상 후 하부핀 설치 시 우측 지지부위 걸침길이 부족
- 후속작업 시 충격으로 지지핀 우측이 걸침부위에서 이탈
- ⇒ 작업계획서 및 매뉴얼의 현장 적용성 부족
- ⇒ 기술적 안전기준 및 상세 시공방안 미수립
- ⇒ 작업자의 경험 및 숙련도에 의존한 작업 관행

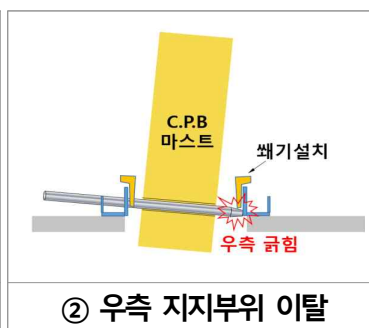
② 우측 지지부위 이탈

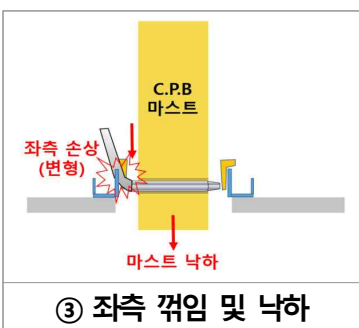
③ 좌측 꺾임 및 낙하

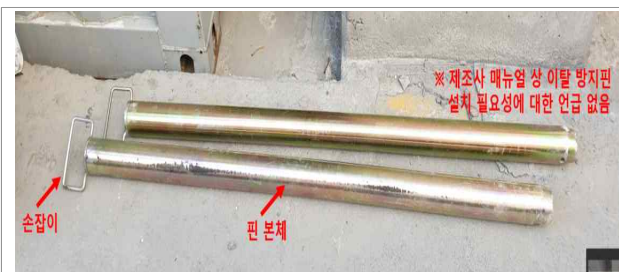
기존 지지핀 모습
