# 넘어진 지게차의 화물에 깔림

## 재해개요

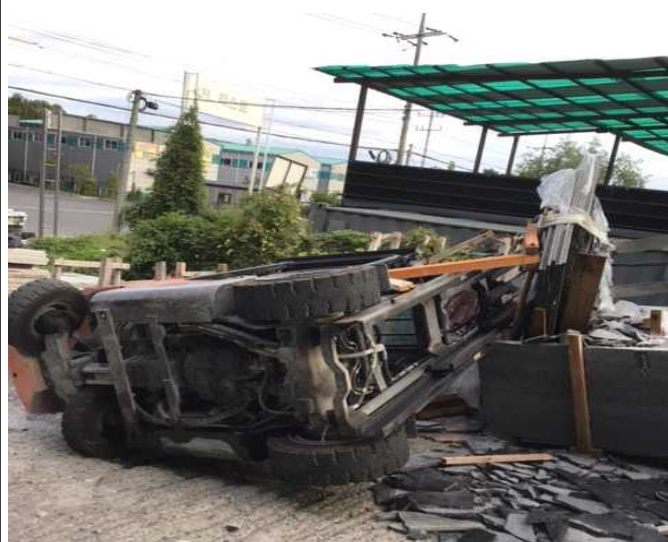
지게차 전도 현장

- 지게차 하역 작업 시 안전조치사항 미 준수
  - 지게차 하역 작업 시 좌우 안정도 기준\* 미준수
    - \* 재해 발생 작업 지게차 좌우 안정도 기준: 100분의 6(3.43°)이내 / 사고 현장 기울기: 8°
- 지게차 사용 시 관리적 조치 미흡
  - 작업계획서 미작성 및 작업지휘자 미지정
  - 운전자격 미 보유 근로자에 의한 지게차 작업 수행

- 지게차 하역 작업 시 안전조치사항 준수
  - 지게차 좌우 안정도 기준을 준수할 수 있는 수평한 곳에서 하역 작업 실시
  - 지게차는 화물의 중심이 포크 끝에 위치할수록 실을 수 있는 허용하중이 감소되므로 화물 무게와 포크적재 위치를 고려하여 적정 용량의 지게차 선정
- 지게차 사용 시 관리적 사항 준수
  - 지게차 사용 시 작업계획서 작성 및 작업지휘자 지정·운영
  - 적격 면허를 소유한 근로자에 의한 지게차 운행

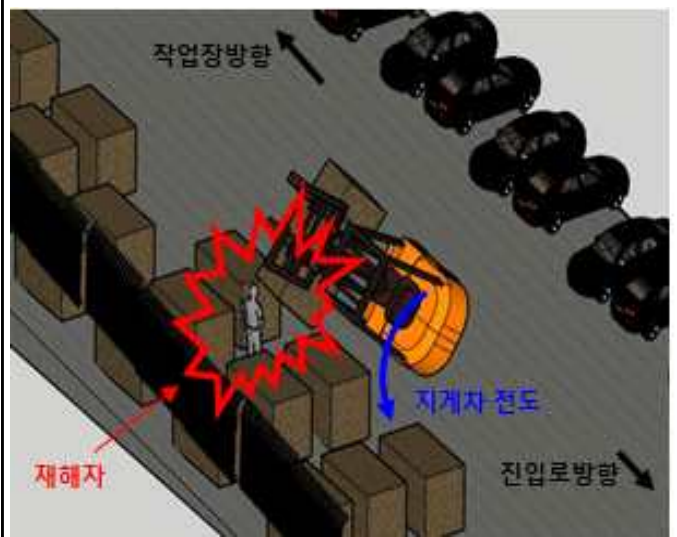
2020.09.21.(월) 13시 35분경 (주)OO 정문 앞 경사진 석재 야적장에서 (주)OO 소속 근로자(000)가 석재 반제품 묶음을 지게차 포크에 줄걸이를 하여 작업장으로 옮기던 중, 지게차가 균형을 잃고 좌측으로 넘어지며, 쏟아진 석재 반제품에 깔려 사망한 재해임.

지게차 전도 및 재해 상황 모식도
