# 용접작업 중 폭발한 물체에 맞음

## 재해개요

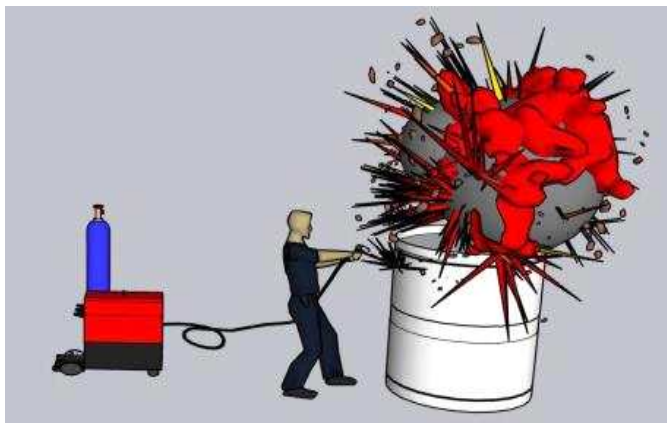
속건신나 드럼통 용접작업

- 드럼통 내부에 잔류한 인화성 액체를 미제거한 상태에서 용접기 작업 실시
  - 드럼통 내의 속건신나 잔유물(유증기 포함)을 완전하게 제거(세척, 세정)하지 않은 상태에서 용접기(화기)로 드럼통 구멍(용단) 작업을 실시
- 인화성액체 드럼통의 공장 내 방치 등 관리 소홀
  - 안전이 확보되지 않은 속건신나 공드럼통을 공장 내 방치
- 인화성액체의 화재·폭발 위험성 등에 대한 MSDS 교육 미실시
  - 인화성액체(속건신나)의 성질 및 상태, 안전작업방법, 화기취급 시 주의사항에 대한 안전지식 부족 및 안전수칙 미 준수

- 인화성 액체 드럼통 화기 사용 시 안전조치 실시
  - 화재나 폭발의 위험성이 있는 인화성 액체(속건신나)를 보관하였던 드럼통의 용단(화기)작업 시에는 드럼통 내부를 깨끗이 세척하고 물을 가득 채워 인화성 액체 증기 등이 채류할 수 없도록 완전히 제거한 후 작업 실시
- 인화성 액체 화재·폭발 위험성 등에 대한 안전보건 교육 실시
  - 근로자에게 관리대상 물질인 속건신나의 유해·위험성 및 화기 취급 시 주의사항 등에 대한 물질안전보건자료(MSDS) 교육 실시
- 드럼통 절단작업과 같은 비정형 작업에 대한 위험성평가 실시
  - 드럼통 용단작업과 같은 작업빈도가 적고 불규칙적인 비정형 작업에 대해서 작업 실시 전 위험성평가를 실시하고 대책수립 후 작업 실시

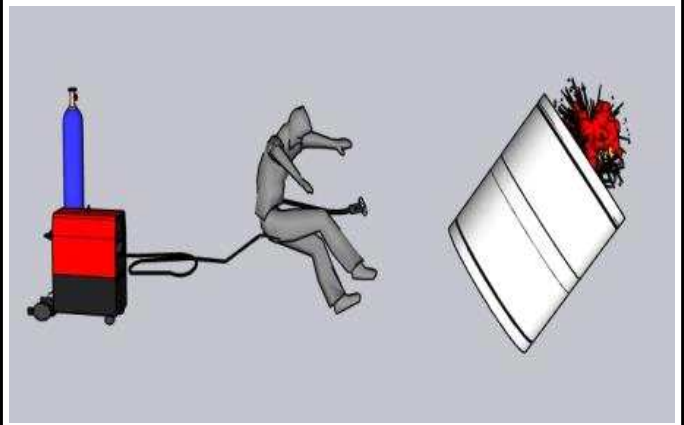
2020년 10월 31일 14시 27분경 경기도 광주시 소재 ○○테크 사업장에서 재해자 (국적 : 베트남, 나이 : 만32세)가 공드럼통 측면에 구멍을 내기 위해 공드럼통을 세워놓고 CO<sub>2</sub>용접기를 사용하여 용단작업 중 공드럼통 내부에 남아있던 속건신나(톨루엔 등 함유) 증기에 점화, 폭발되어 폭발압에 의해 분리되어 날아든 공드럼통 본체에 인면부를 맞고 뒤로 넘어지면서 바닥면에 두부를 부딪혀 사망한 것으로 추정되는 재해임.

속건신나 드럼통 폭발압에 의한 맞음
