## 이동식크레인이 전도되면서 인양중인 철근다발에 맞음

| 공 사 명 | 00 요양시설 신축공사 | 발생일시 | 2020.04.13.(월) 13:20경 |
| 소 재 지 | 경기 광주시 ○○읍 | 공사규모 | 지하 1층, 지상 4층 1개동 |

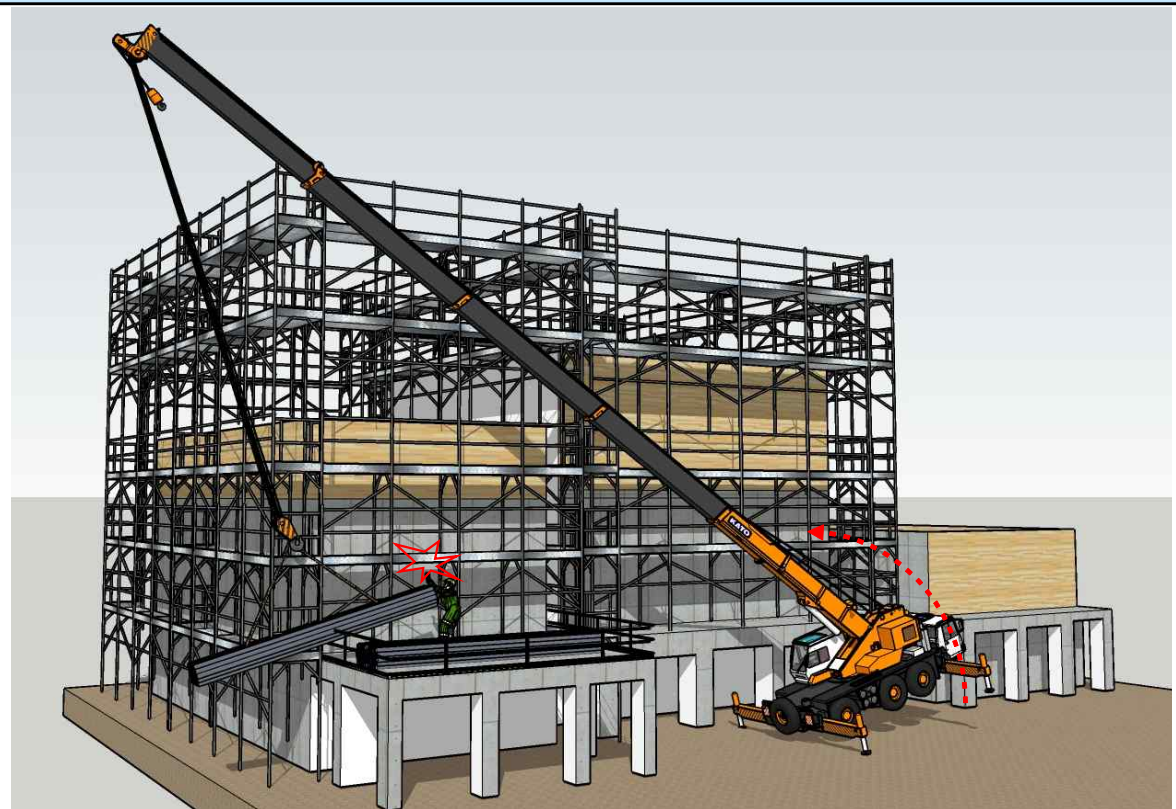
### 재 해 상 황 도

**재해개요** 2020.04.13.(월) 13:20경 00종합건설이 시공하는 00요양시설 신축공사 현장에서 재해자(남, 41세, 철근공)가 지상 1층 바닥 테라스에 적재되어 있던 철근 1다발( $\Phi 10\text{mm} + \Phi 13\text{mm}$ , 약 1.4톤)을 이동식크레인(20톤)으로 옮기기 위한 보조작업(줄걸이 등)을 하던 중, 이동식크레인이 하중을 견디지 못하고 전도되면서 철근다발이 낙하하여 튕겨 재해자를 강타함.

- 이동식크레인을 사용하여 철근다발 인양작업을 하는 경우
  - 지브(붐대)의 경사각에 의한 작업반경과 철근무게에 따른 정격 하중을 초과하는 하중을 걸어서 사용하도록 해서는 안 됨.
  - 순간적으로 작업반경이 증가하고 충격하중이 부가되지 않도록 훅과 인양물의 중심이 일치하도록 수직방향으로 인양하여야 함
