방사공정 시운전 중 트레버스와 천장 H-beam 사이에 끼임

재해일자	2016년 7월 22일	재해현황	사망 1명
작업명	방사	재해장소	방사

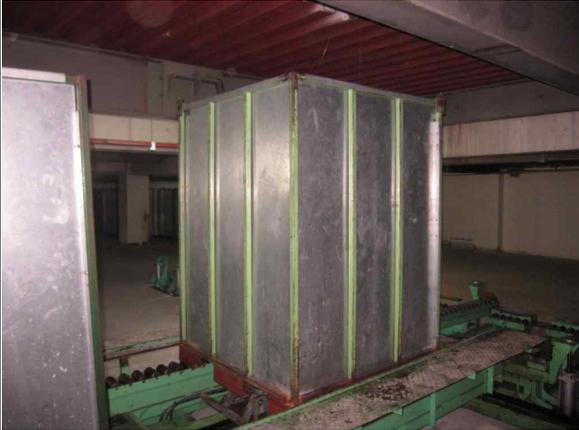
<기인물 트레버스>

2016년 7월 22일 18:24경 경북 구미시 소재 합성섬유 제조 작업장에서 재해자가 시운전중 4층에서 내려오는 실이 캔(실이 담겨지는 통)에 균일하게 적재되는지 확인하는 과정에서 좌우로 움직이는 트레버스와 천장 H-beam 사이에 머리가 끼여 현장에서 사망한 재해임.

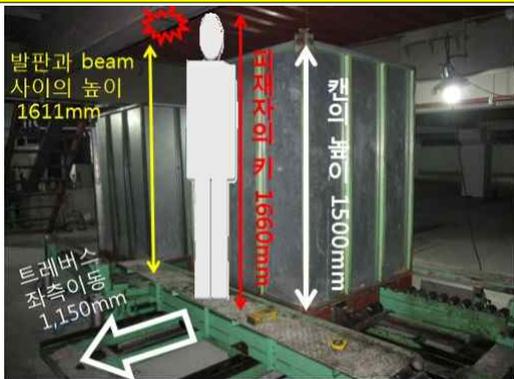
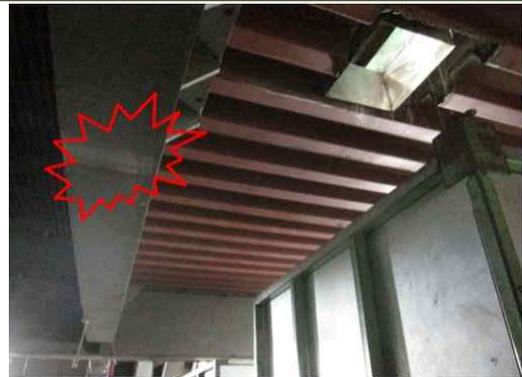
- 작업발판 설치 부적정
- 운전 시작 전 안전조치 미확인

- 작업발판 등 안전조치 실시
 - 기계·설비의 작업 또는 조작 부분이 그 작업에 종사하는 근로자의 키 등 신체 조건에 비하여 지나치게 높거나 낮은 경우 안전하고 적당한 높이의 작업발판을 설치하거나 그 기계·설비를 적정 작업높이로 조절 또는 H-beam과 간섭이 없도록 기계·설비를 이동하여야 함.
- 운전 시작 전 안전조치 실시
 - 기계의 운전을 시작할 때에 근로자가 위험해질 우려가 있으면 근로자 배치 및 교육, 작업방법, 방호장치 등 운전 시작 전 조치에 필요한 사항을 확인하여야 함.
