안전보건 가이드라인

# 해빙기 건설현장

2017. 2.

산업재해예방  
안전보건공단

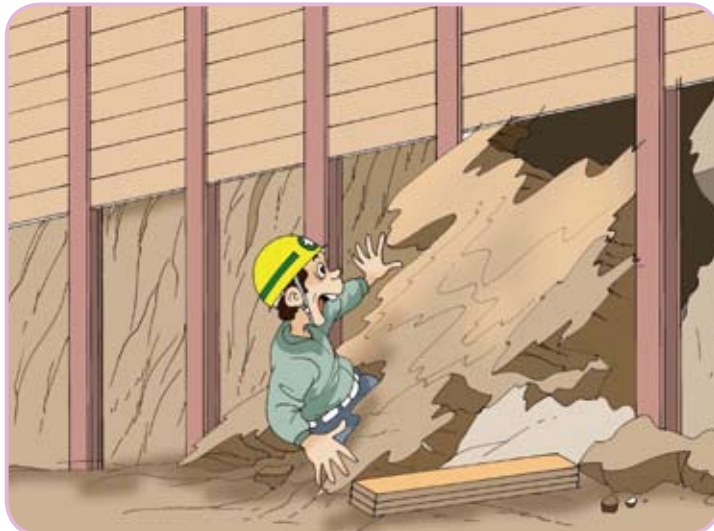
| 구 분 | 내 용 |
|---|---|
| 개요 | 흙막이용 흙막이 판 설치작업 과정에서 토사가 붕괴되어 매몰 사망 |

| 구 분 | 내 용 |
|---|---|
| 대책 | <ul style="list-style-type: none"> <li>• 흙막이지보공, 버팀보 등은 굴착 즉시 설치</li> <li>• 작업전 굴착면의 균열, 함수 · 용수 및 동결 상태 등 안전점검 철저</li> </ul> |

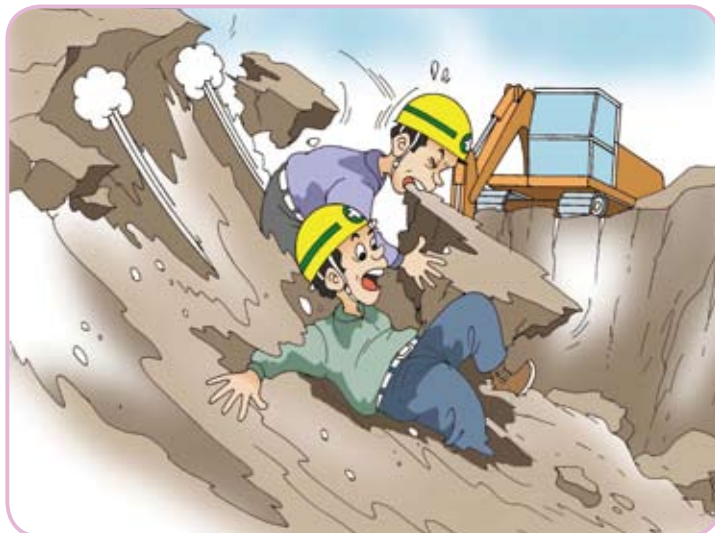
| 구 분 | 내 용 |
|---|---|
| 개요 | 절토 비탈면이 붕괴되면서 매몰 사망 |

| 구 분 | 내 용 |
|---|---|
| 대책 | <ul style="list-style-type: none"> <li>• 흙막이지보공 설치 등 붕괴방지조치</li> <li>• 적정 굴착 비탈면 기울기 확보</li> <li>• 굴착 배면 중량물 적치 금지</li> </ul> |

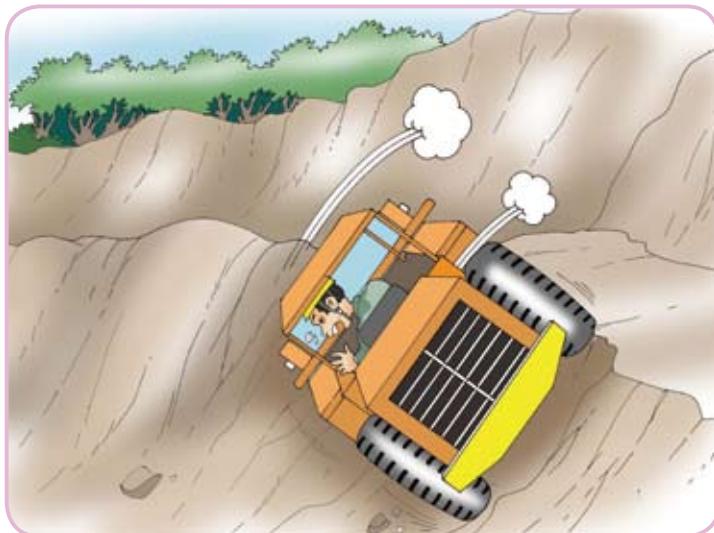
| 구 분 | 내 용 |
|---|---|
| 개요 | 도로공사 성토구간에서 로울러를 이용하여 노면 다짐작업 중 성토 비탈면 지지력 부족으로 전락 |

| 구 분 | 내 용 |
|---|---|
| 대책 | <ul style="list-style-type: none"><li>• 지반의 지지력 확인 철저</li><li>• 작업시 유도자 배치</li><li>• 필요시 지반보강(잡석포설 등) 실시</li></ul> |

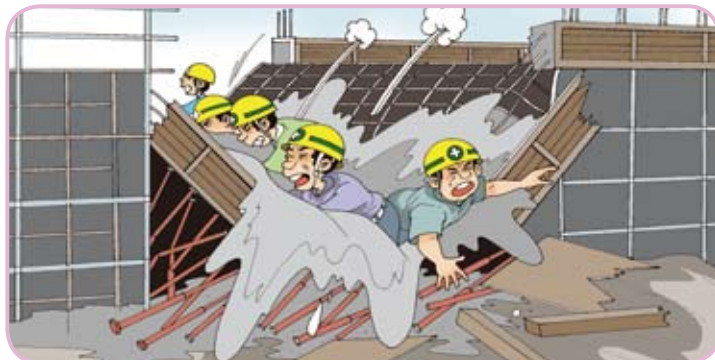
| 구 분 | 내 용 |
|---|---|
| 개요 | 슬래브 콘크리트 타설 중 거푸집 동바리가 붕괴되어, 콘크리트 더미, 거푸집 및 동바리 자재에 매몰되어 사망 |

| 구 분 | 내 용 |
|---|---|
| 대책 | <ul style="list-style-type: none"> <li>• 거푸집동바리 관련 안전조치 준수</li> <li>– 구조검토 및 조립도 작성 철저</li> <li>– 수평연결재는 전용철물로 고정</li> </ul> |

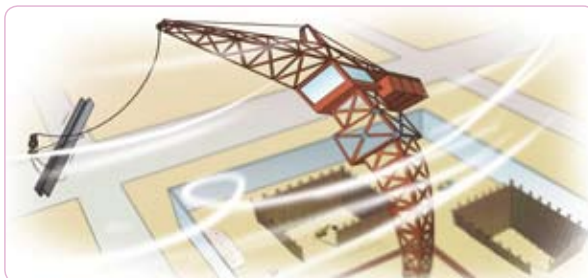
| 구 분 | 내 용 |
|---|---|
| 개요 | 타워크레인 조립 등의 작업 시 강풍에 의해 무너짐 |

| 구 분 | 내 용 |
|---|---|
| 대책 | • 순간풍속 10m/s 초과시 타워크레인 설치 · 수리 · 점검 또는 해체 작업 중지 |

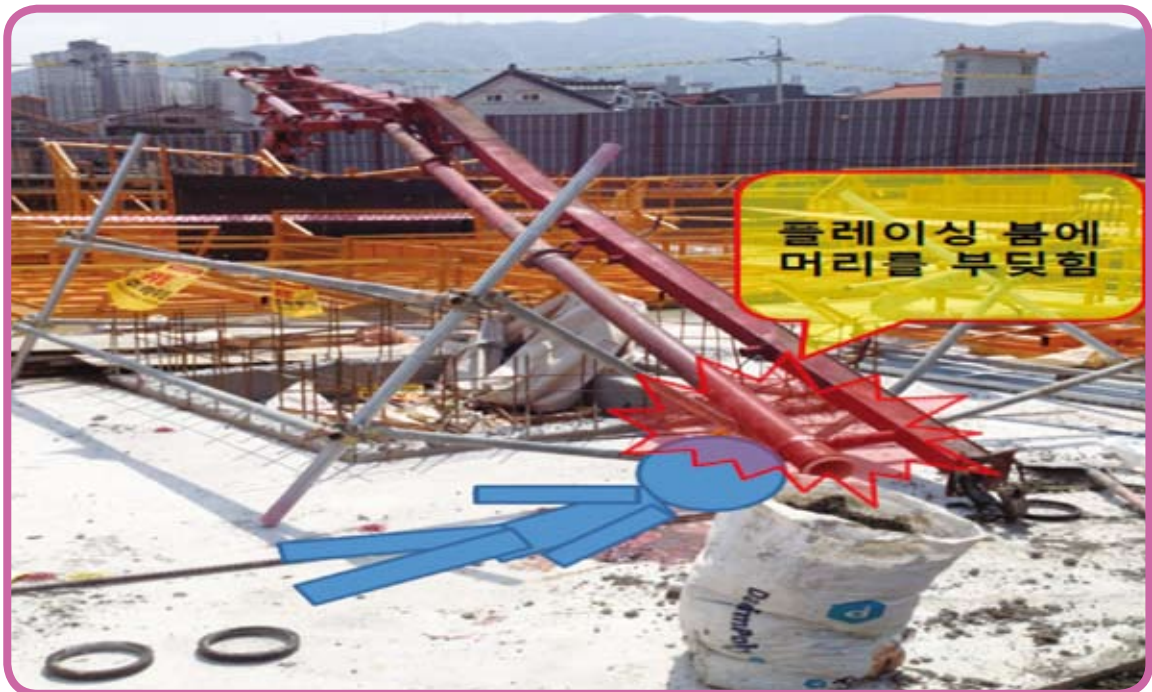
### 재 해 상 황 도

| 재해개요 | 2015.04.16(목) 09:45분경 김해시 관동동 소재 (주)○○건설이 시공하는 지역주택조합 아파트 신축공사 현장에서 재해자가 플레이싱 붐의 선단 호스를 잡고 타설작업을 하던 중 펌프카 아웃트리거 하부 지반이 침하되어 붐에 머리를 부딪혀 사망 | | |

- 사전조사를 통한 지반보강 작업계획 수립 및 이행
  - 펌프카 등의 차량계 건설기계를 사용하는 콘크리트 타설 작업 시 근로자의 위험을 방지하기 위하여 작업장의 지형·지반 및 지층상태 등의 사전조사를 통하여 연약지반에 대한 지반보강계획을 수립·이행하여야 함
- 차량계 건설기계 침하 방지 조치 실시
  - 차량계 건설기계를 사용하여 작업할때에 그 기계가 넘어지거나 굴러떨어짐으로 근로자가 위험해질 우려가 있는 경우에는 유도하는 사람을 배치하고 지반의 부동침하 방지 등의 조치를 하여야 함

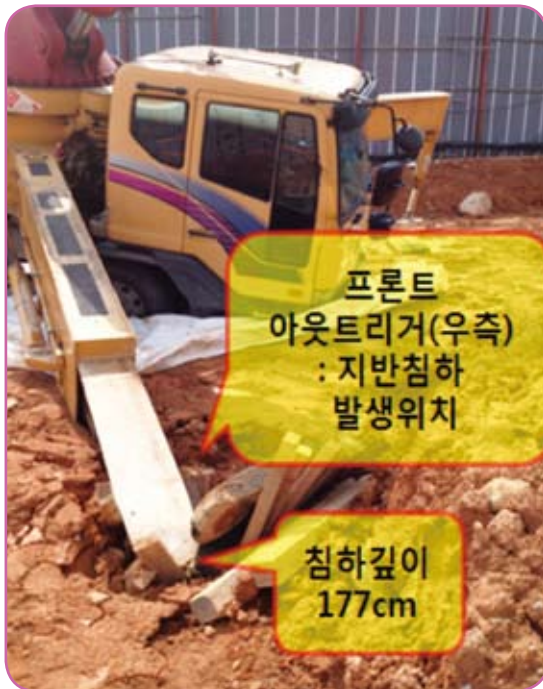
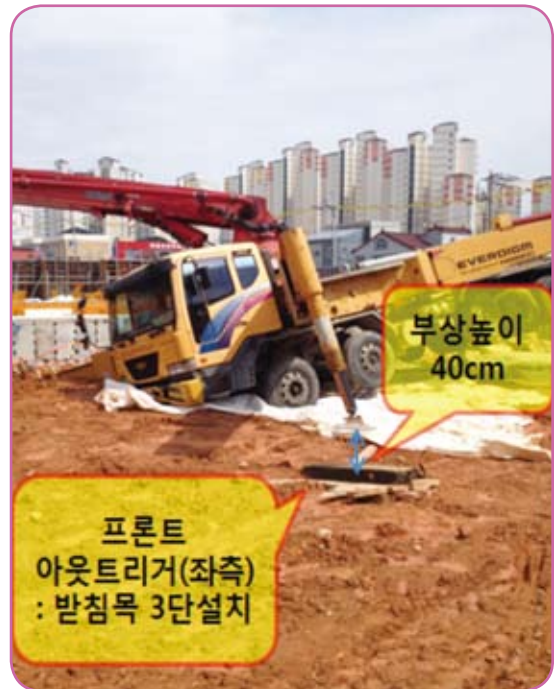
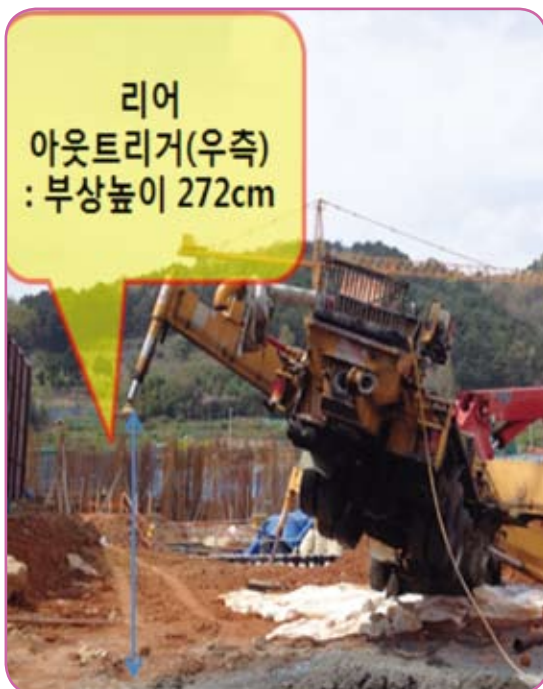
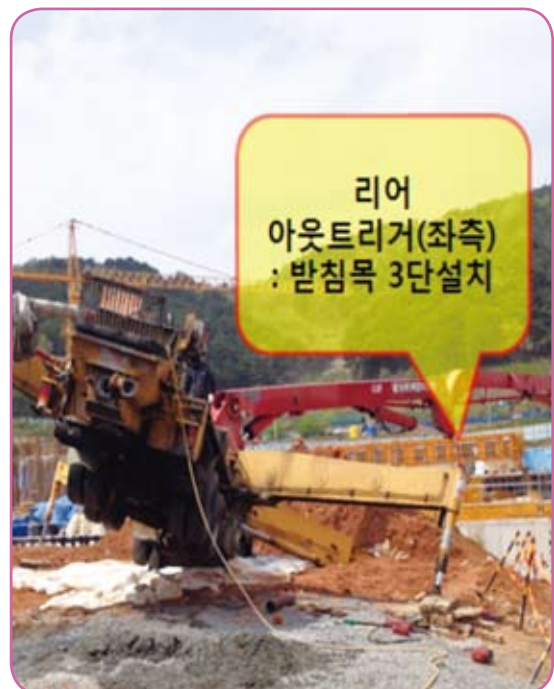
프론트 아웃트리거(우측)

프론트 아웃트리거(좌측)

지반침하로 인하여 전도된 펌프카 1

리어 아웃트리거(우측)

리어 아웃트리거(좌측)

지반침하로 인하여 전도된 펌프카 2

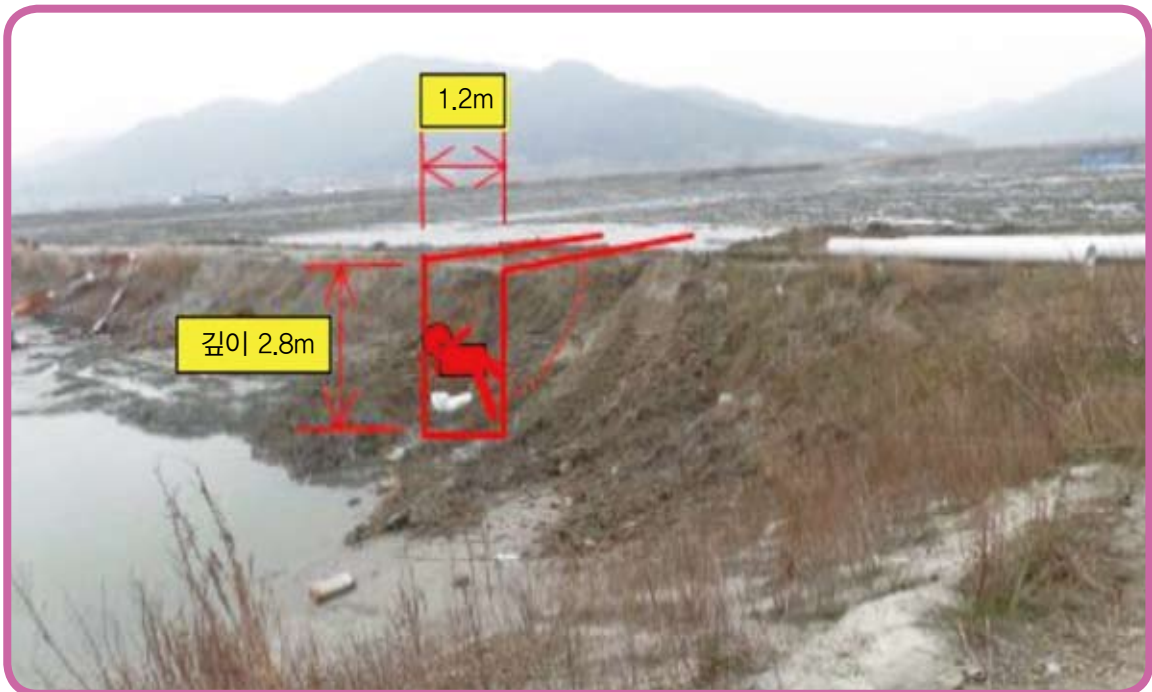
### 재 해 상 황 도

| 재해개요 | 2016.03.04.(금) 14:20경 전북 00군 00면 00리 813번지 소재 개인(000)이 운영하는 직영 양식장에서 피해자가 양식장 0호 해수관로(Φ300mm)를 굴삭기로 굴파기한 토사 굴착저면에서 해수유입관(PVC배관)을 연결하던 중, 터파기 사면의 토사 일부가 붕괴(약 2.5㎡)되면서 상반신까지 매몰되어 현장에서 14:30경 사망 | | |

- 관 매설 작업시에는 굴착사면에서 발생하는 수평방향 응력이완으로 인해 굴착 배면지반 인장균열이 발생하고 점착력 소실로 인한 전단강도 감소로 단기간에 법면 유실현상이 발생하므로 굴착면의 기울기를 지반상태에 따라 일정기준 이상의 기울기를 준수하여야 함

- 굴착작업에 있어 지반(토사)무너짐 또는 토석의 떨어짐에 의하여 작업근로자에게 위험이 없도록 흙막이 지보공을 설치하거나 방호망 설치로 무너짐을 방지하기 위하여 필요한 조치를 하고 작업.

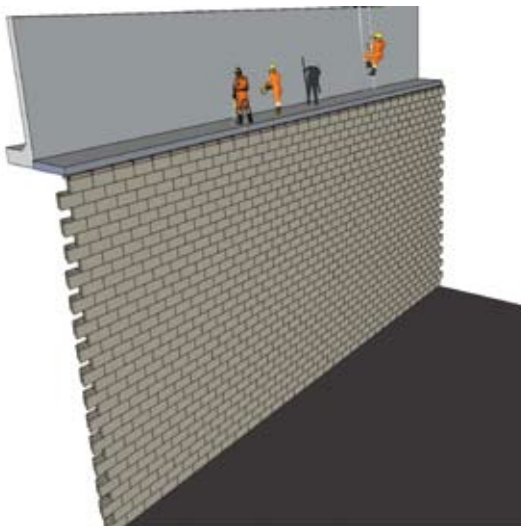
보강토 옹벽 무너지기 전

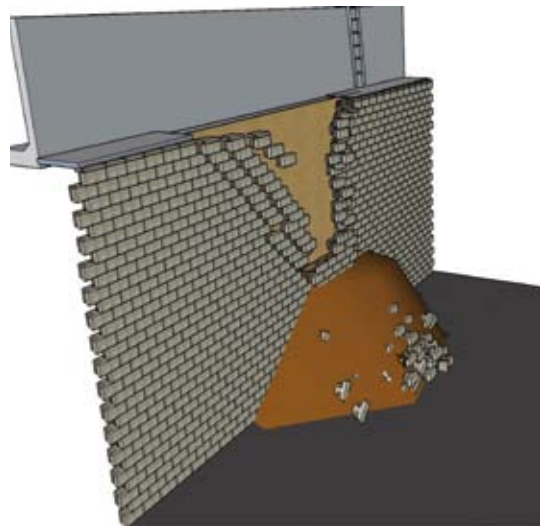
| 재해개요 | 2016. 02. 29(월) 09시 20분 경 경남 김해시 생림면 ○○건설(주) / ○○공장 신축공사 현장에서 보강토 옹벽 상부에서 천단 콘크리트(무근 두께 200cm) 철거 작업 중 보강토 옹벽(높이 약 10m)의 일부가 무너지면서 ○○건설 소속 근로자 4명 중 1명은 자력으로 대피하여 부상, 3명은 무너지는 토사 및 자재에 매몰되어 2명은 사망, 1명은 인근 병원으로 후송 · 치료 중 사망 | | |

보강토 옹벽 무너진 후

- 사전 안전성 평가 및 부동침하 등으로 구조물의 들뜸 · 균열이 발생할 경우 작업을 중지하고 즉시 보수보강 실시
  - 미리 구축된 보강토 옹벽 상부에 콘크리트 옹벽 및 건축구조물을 변경 설치할 경우 사전에 옹벽의 구조안전성 검토를 실시한 후 설계도서를 변경 · 설계도서에 준하여 시공
  - 시공 중 부동침하로 인한 건축물 및 구조물의 들뜸 · 균열의 발생 등 이상현상(징후)이 발생할 경우 이에 대한 안전진단 등을 실시한 후 적절한 보수보강을 최우선 실시
- 품질 · 시방서 준수 및 사용중인 보강토 옹벽 등 구조물에 대한 유지 · 보수 철저
  - 사전조사 단계에서부터 설계기준 및 관련시방서를 준수하여 목적물에 대한 품질관리 철저
  - 보강토 옹벽과 같이 우수 등에 취약한 구조물에 대해서는 배수시설 등에 대한 유지 · 관리 철저

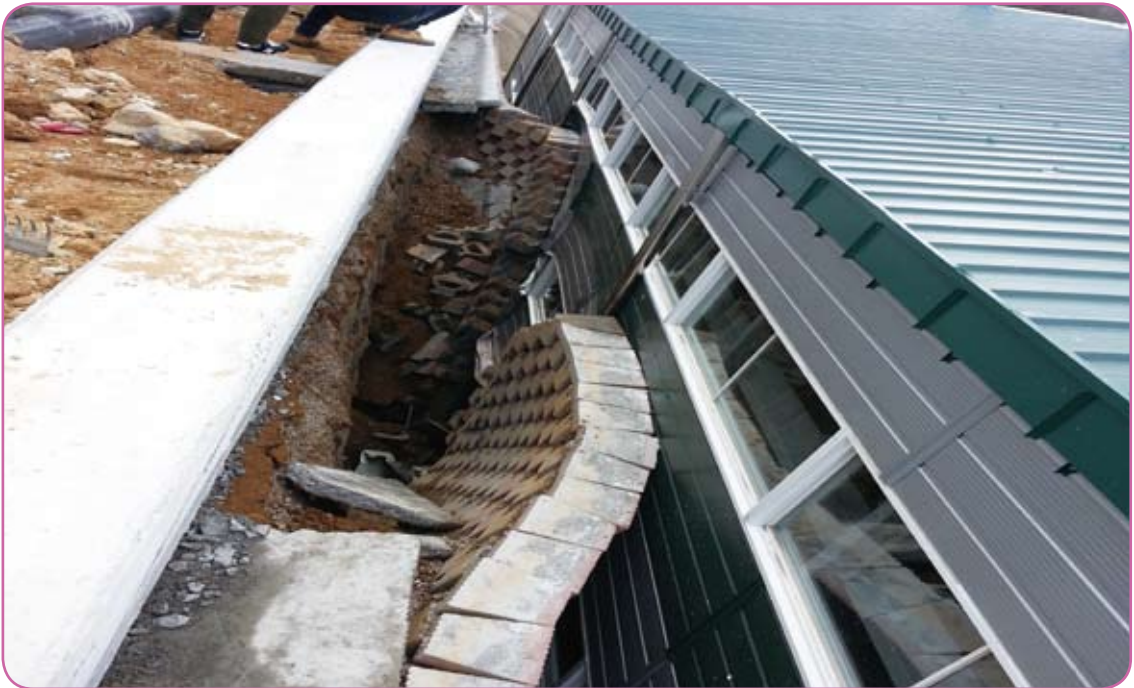
무너진 보강토 옹벽(상부)

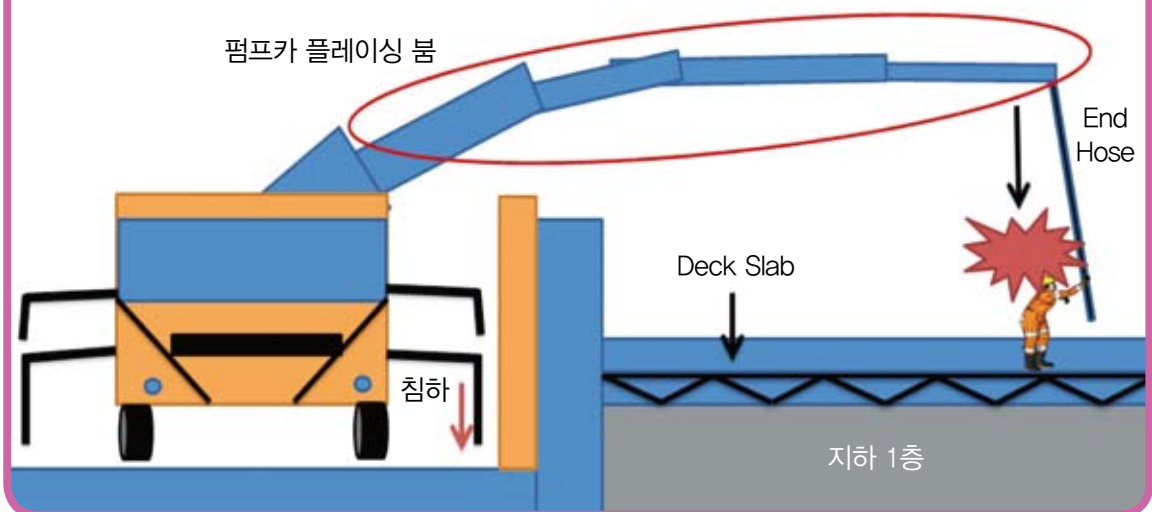
### 재 해 상 황 도

| 재해개요 | 2016. 3. 22(화) 08:30경 〇〇건설(주)가 시공하는 강릉시소재 아파트 A-2 주차장 Slab 콘크리트 타설작업 현장에서 〇〇중건(주) 소속인 재해자가(비계공, 46세)가 펌프카 붐 끝단부에 붙어 있는 End Hose를 잡고 Con'c 타설 중 펌프카의 왼쪽 아웃트리거 고임목이 침하되며 아웃트리거가 이탈하고 펌프카 붐대가 아래로 쳐지면서 재해자를 덮쳐 사망 | | |

Deck Slab에서 End Hose를 잡고 작업 중 ⇨ 펌프카 전면 아웃트리거의 설치지반이 침하되어 ⇨ 펌프카 플레이싱 붐이 떨어져 재해자를 강타 함

- 차량계 건설기계인 펌프카를 사용하는 작업할 때에는 그 기계가 넘어져 근로자가 위험해질 우려가 있는 경우에는 유도하는 사람을 배치하고 지반의 부동침하 방지조치(치환 등의 지반보강조치 후 평판재해시험 등을 통해 지반 소요지지력 확인 등)를 하여 재해를 예방 함.

- 펌프카 등의 차량계 건설기계를 사용하여 콘크리트 타설 작업 시 차량계 건설기계의 전도 등에 의한 근로자의 위험을 방지하기 위하여 작업장의 지형 · 지반과 지층 상태 등에 대한 사전조사를 하여 지반 침하 등에 대한 보강계획 및 안전한 작업방법을 수립 · 이행하여야 함.

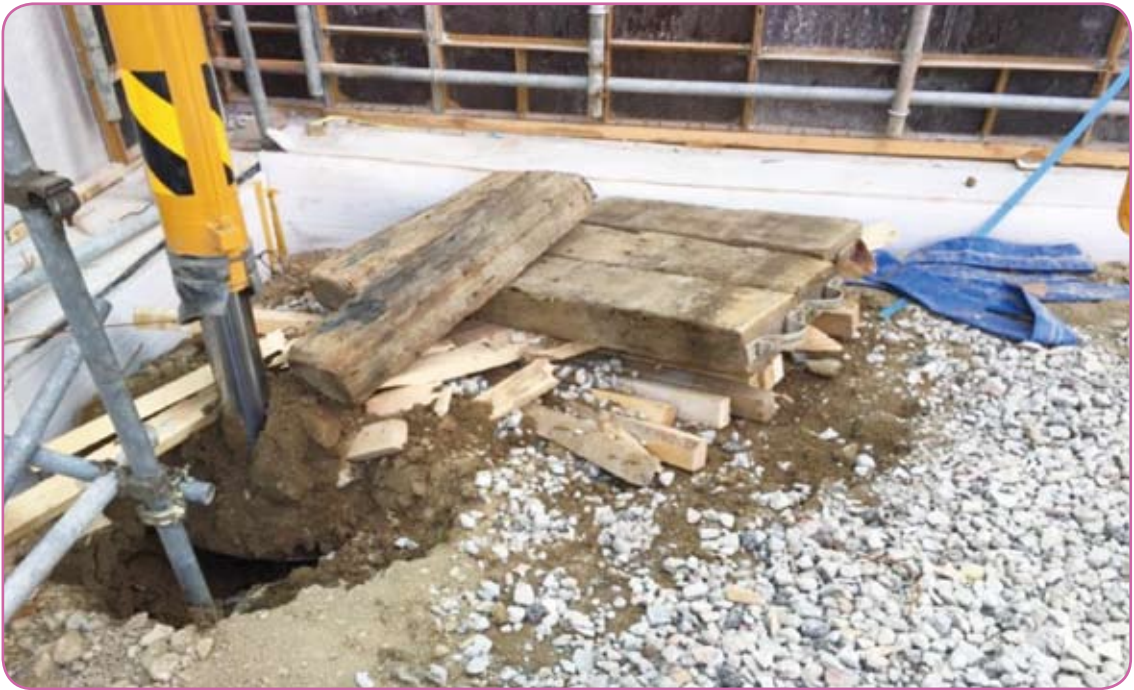
재해 직후 아우트리거 상태

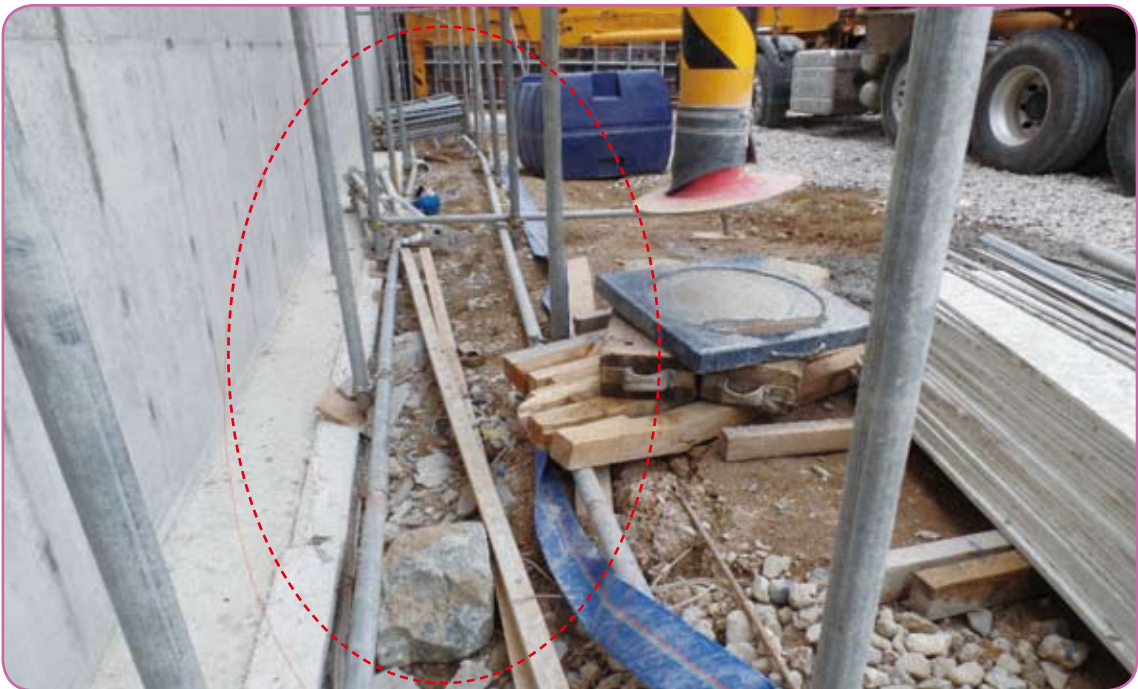
펌프카 아우트리거가 설치된 되메움 지반

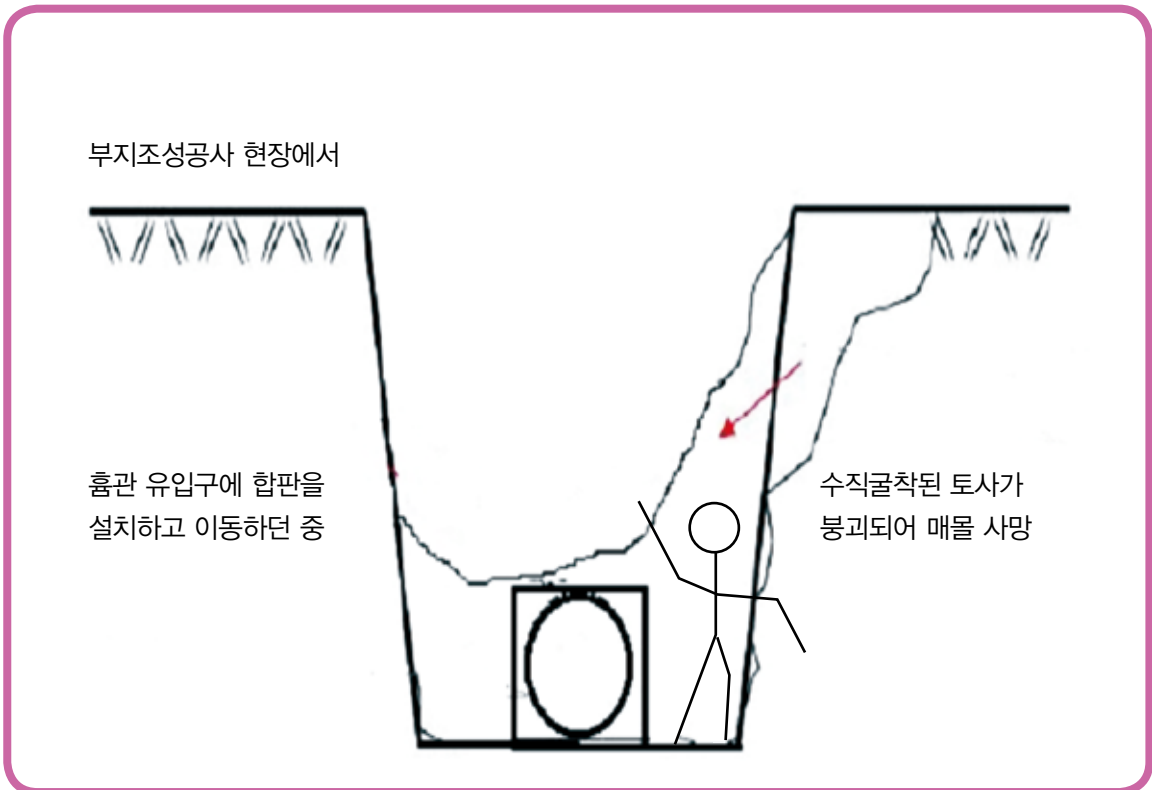
### 재 해 상 황 도

| 재해개요 | 2016. 4. 6(수) 08:40분경 경기도 파주시 소재 부지조성공사현장의 흡관(D=0.6m, L= 2.5m) 매설작업 중 굴착 저면에 매설된 흡관 내부로의 토사유입을 막기 위하여 합판으로 흡관 입구를 막고 지상으로 이동하려는 도중에 수직 굴착된 굴착사면이 붕괴되면서 매몰되어 사망 | | |

- 지반 · 토석붕괴 위험이 우려되는 굴착 작업 시에는 지반의 종류에 따른 굴착면의 기울기 기준을 준수하거나 흠막이를 설치하는 등으로 지반 · 토석 붕괴방지조치를 하여야 함. 개구부 등 추락위험장소 방호 조치 철저

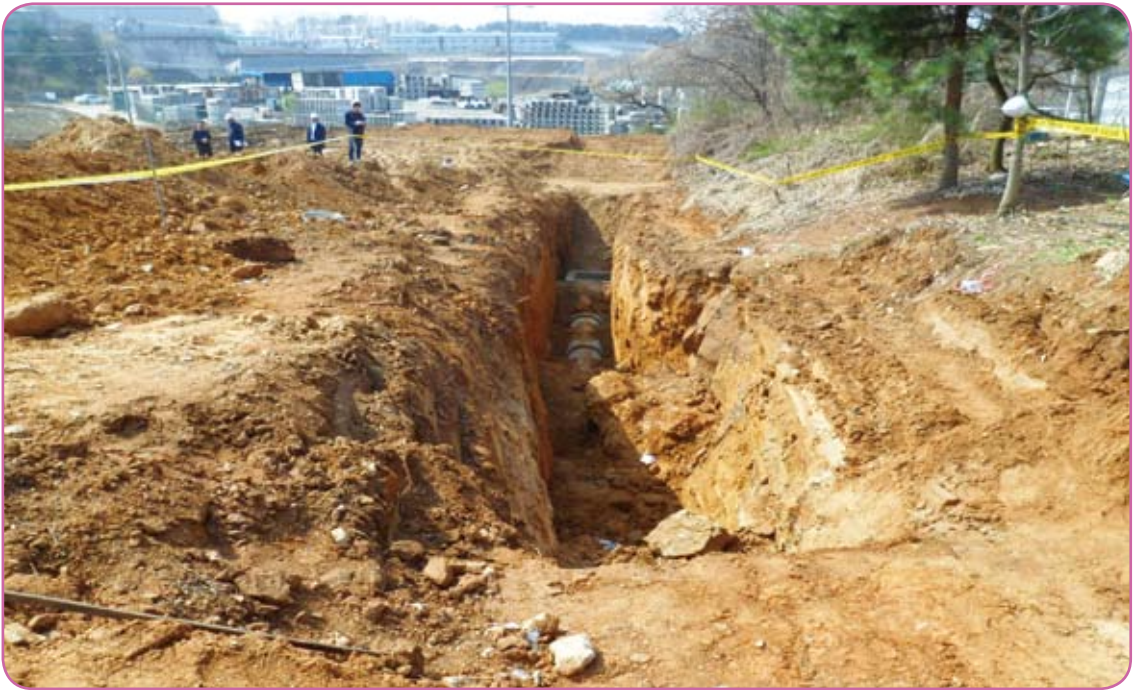
재해발생 당시 현장 전경

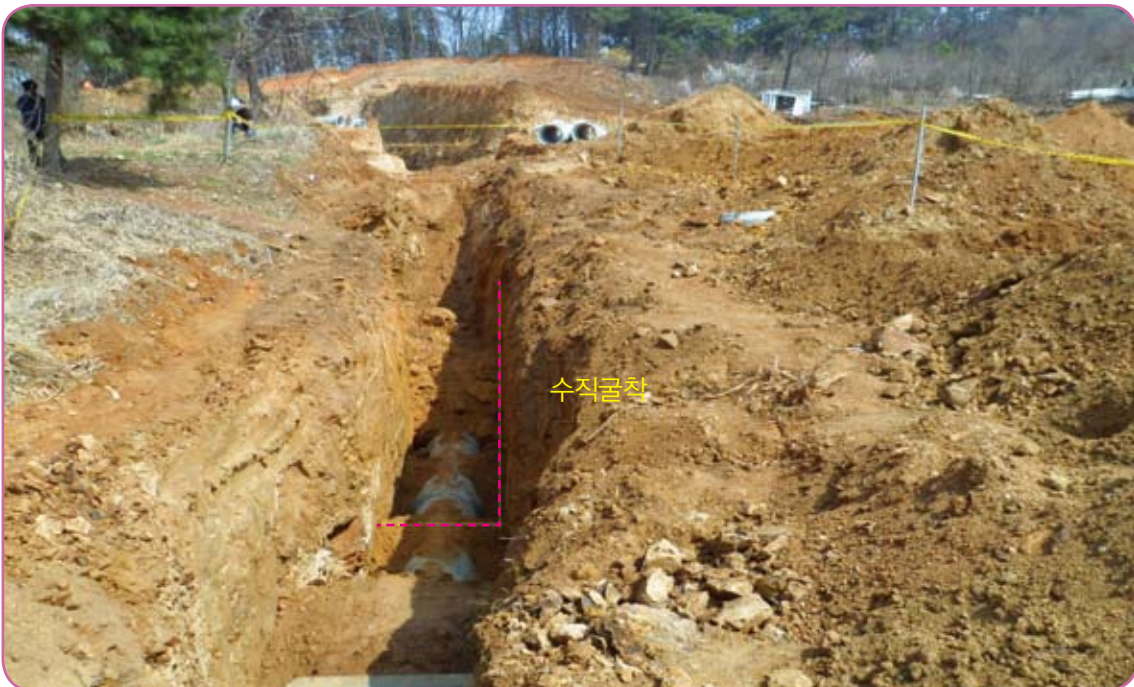
굴착면의 토사 기울기 상태(수직굴착)
