사업장내 사내도로 이동 중 지게차에 추돌 사망

재해 개요

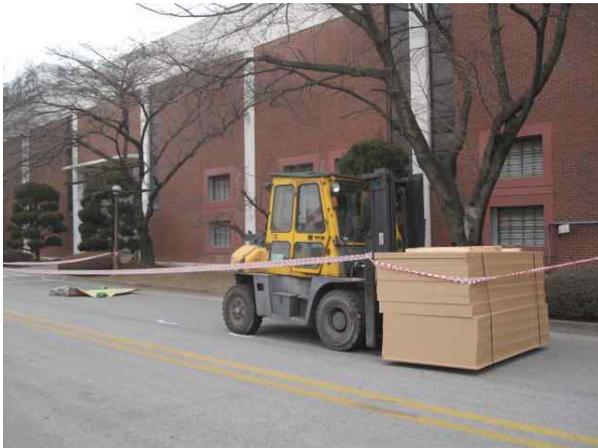
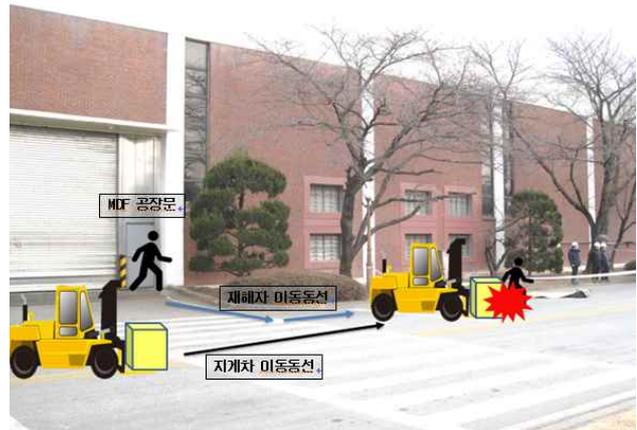
재해 사진

2018년 2월 전북관내 (주)OO OO공장 사업장에서 사내 협력업체 OO(주) 소속 재해자가 점심식사를 위해 사내도로로 이동 중 뒤쪽에서 좌측도로로 역주행하던 지게차에 의해 추돌하여 119에 신고후 병원으로 이송되었으나 2018년 2월 사망함.

- 지게차 등 차량계 하역운반기계를 사용하여 작업을 할 경우 지게차 제한속도를 정하고 각종 위험요소에 대한 예방대책과 지게차의 운행경로 및 작업방법 등이 포함된 작업계획서를 작성하여 이에 따라 작업지휘자로 작업을 지휘도록 하여야 하고 지게차와 근로자의 접촉을 방지하는 조치를 취하여 하나 미실시함.
- 지게차의 마스트 등 구조물로 인하여 지게차 운전자 시야의 사각지대가 있어 운전자가 보행자를 발견하지 못했을 가능성이 있음.

- 지게차 등 차량계 하역운반기계를 사용하여 작업을 할 경우 해당 작업에 따른 추락·낙하·전도·협착 및 붕괴 등의 위험 예방대책과 지게차의 운행경로(역주행 금지) 및 작업방법 등이 포함된 작업계획서를 작성하고 작업지휘자를 지정하여 작업계획서에 따라 작업을 지휘하도록 함
- 지게차의 마스트 등 구조물 또는 적재물로 인한 운전자의 시야 사각지대를 방지하기 위한 전·후방 카메라 설치 및 지게차와 근로자외의 접촉을 방지하기 위한 경계석이 있는 전용 보행통로 설치(권장사항)
