## 플렉시블 호스 관리소홀로 또 누출사고가 발생했다

### ● 하역작업 중 또 염소가스가 누출되었다.

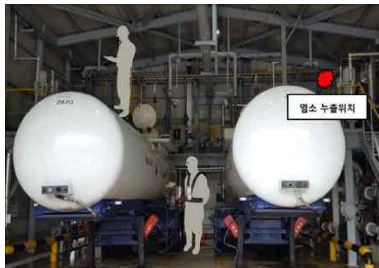
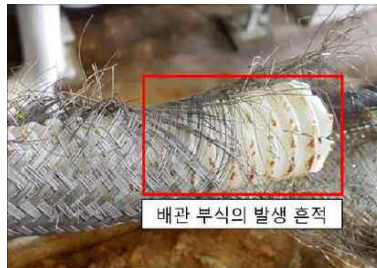
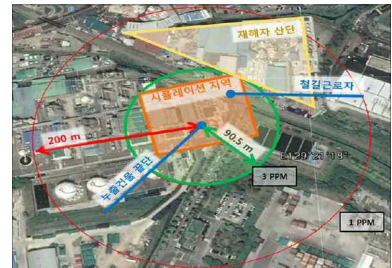
염소 하역작업 중 플렉시블 호스 파손으로 염소가 누출되어 해당 공장 작업자가 입원하는 것은 물론 인근 사업장까지 피해를 주었다. 염소 하역작업은 동시에 2대의 탱크로리가 입고되어 1대의 탱크로리에서 약 4시간 동안 하역하며, 하루 평균 2번의 하역작업을 진행한다. 사고조사 결과 1번 하역장에서 가스감지기가 작동되었으며 2번 하역작업장에서는 플렉시블 호스가 파손되었다.

사고조사 결과 이중으로 사용하던 브레이드(Braid) 호스를 단일 브레이드(Braid) 호스로 변경하였고, 내경이 21 mm인 호스를 내경이 28.5 mm인 플렉시블 호스로 변경했으며 스테인레스 스틸(SUS 304) 재질의 브레이드가 부식으로 갈변해 있던 것이 밝혀졌다. 단일 브레이드(Braid) 호스가 사용되거나 내경이 확대되면 동일한 두께에서는 내압 성능이 저하되는 데 그 점을 간과하였고 결정적으로 염소 부식에 취약한 재질을 사용하는 등 플렉시블 호스를 안전하게 사용하기 위한 관리기준도 없었고 실제 관리 상태도 미흡하였다.

공정이나 설비의 변경이 이루어지면 반드시 변경관리 절차에 따라 위험성을 꼼꼼이 평가하고 사고에 대비해야 한다. 이러한 절차가 지켜지지 않으면 사고는 또다시 나의 생명을 위협하게 될 것이다.
