## 미국 국립 직업안전위생연구소(NIOSH) 정보

### 채광창, 지붕, 바닥 개구부의 근로자 추락 예방

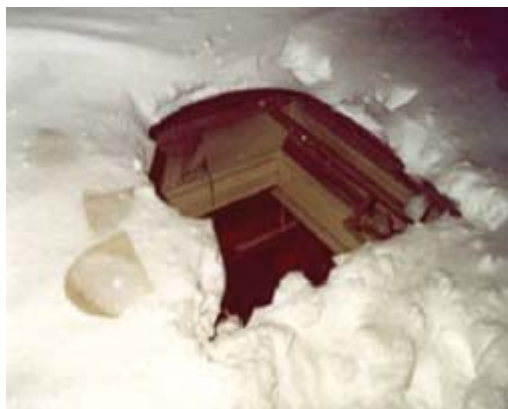
코팅제 제조업체 소속 43세 남성 근로자 한 명이 보호 장치가 없는 가로세로 3 피트 크기의 정사각형 천장 채광창에서 14 피트 아래 콘크리트 바닥으로 떨어져 숨졌다(그림 1). 피해자와 동료 한 사람은 그 날 건물의 평면 지붕에 쌓인 눈을 치우고 있었다. 눈이 높이 쌓여서 지붕 한쪽에 설치된 채광창이 완전히 덮여 있었고, 피해자는 그 위로 걸어갔다. 눈에 덮여 있는 채광창을 미처 보지 못하고 유리 위로 걸어간 것으로 보이며, 피해자의 체중으로 유리가 깨졌다. 피해자와 반대 방향으로 이동하던 동료는 사고 지점에서 소음이 들리자 뒤를 돌아보았고 깨진 채광창 유리가 보이자 도움을 요청했다.

그림 1. 눈에 덮여 있었던 가로세로 3 피트 크기의 정사각형 천장 채광창

해당 채광창에는 보호용 스크린이나 덮개가 없었으며 주변에 보호 장치도 없었다[위스콘신 보건가족부, 1999].

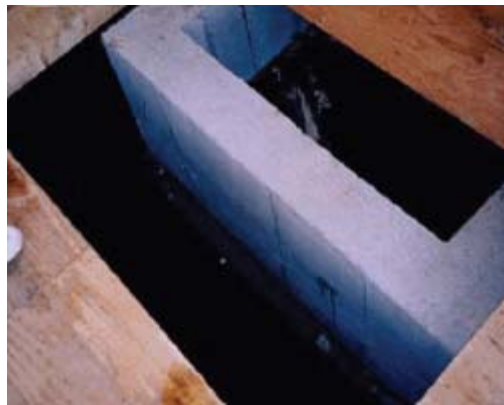
주거건물에서 하도급 공사를 실시하던 39세 자영업자가 보호 장치가 없는 바닥 개구부에서 10 피트 아래 콘크리트 바닥으로 추락하여 목숨을 잃었다(그림 2). 피해자는 다른 근로자 두 명과 함께 2층 바닥의 프레임 공사를 진행하던 중이었다. 2층 안방에서 박공지붕이 없어 질 부분의 높이를 맞추는 작업을 하던 중, 뒷걸음질을 하다 굴뚝 설치를 위해 만들어 놓은 바닥의 개구부 두 곳 중 한 곳이 있는 쪽으로 향했다. 건물 1층과 2층 모두 바닥에 합판이 깔려 있었으나 굴뚝이 설치될 바닥의 개구부는 제외됐다. 바닥 개구부 두 곳 모두 크기는 약 가로세로 4 피트 × 5 피트로 측정됐다[매사추세츠 공중보건부, 1999].

그림 2. 보호 장치가 없는 바닥 개구부

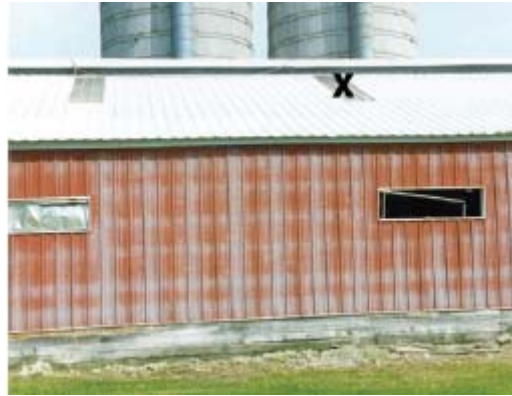
창고 건물에서 내부에 빛이 들어올 수 있도록 지붕에 설치된 물결 모양의 유리섬유 패널이 파손되어 62세 농부가 그 사이로 추락해 부상을 입고 숨졌다(그림 3). 사고 당일, 해당 농부는 적하기가 장착된 트랙터를 몰고 해당 창고로 향했다. 창고 건물 측면에 정차한 후, 적하기의 버킷 부분에 올라타고 지붕 위로 올라갔다. 그리고 경사진 지붕의 통기구에 밧줄이 묶여 있는 곳까지 걸어갔다. 수집된 증거로 추정할 때, 해당 농부는 이 밧줄을 한 손으로 붙잡고 지붕에 쌓인 눈을 밀어서 치운 것으로 보인다. 이 때 눈에 덮여 있던, 가로세로 3 피트 × 10피트 크기의 파손된 물결형 유리섬유 패널을 밟고 약 16 피트 아래 콘크리트 바닥으로 추락했다. 깨진 유리섬유 패널에는 보호 장치가 없었으며 구멍을 덮어 놓은 패널임을 알리는 경고 문구도 적혀 있지 않았다[미네소타 보건부, 1994].

그림 3. 금속 지붕에 사용된 유리섬유 패널(사진에서 X로 표시된 곳)

- 근로자가 경고판의 글을 읽을 수 없는 상황인 경우에는 구두로 전달해야 한다. 필요하면 통역사를 활용한다.
- 미국 국립표준협회(ANSI) 표준 Z535.4와 Z535.2[ANSI 2002a], OSHA 표준 29CFR1910.145, 1926.200에 안전 경고와 라벨 요건에 관한 지침이 나와 있으니 참고하기 바란다.
- 채광창이 있는 지붕과 연결된 모든 출입문에는 자물쇠를 설치하고 열쇠는 권한을 가진 직원에게만 제공한다.
- 지붕의 금속 패널 사이에 물결 형태의 유리섬유 패널이 설치되어 있는지 점검해야 한다. 유리섬유 패널이 있는 경우 모든 위치를 표시하고 경고판을 설치해야 한다. 또한 패널 둘레를 따라 보호 장치를 설치하거나 더 단단한 자재로 교체해야 한다.

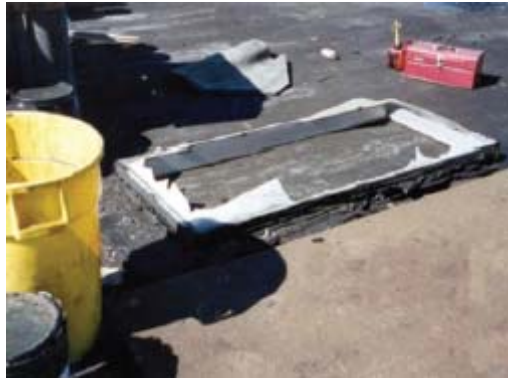
14세 남성 근로자가 커브에 장착된 56×24인치 크기의 채광창 유리 아래로 추락하여 약 12 피트 아래 콘크리트 바닥에 떨어져 숨졌다(그림 4). 피해자는 사고 당일 16세인 형을 비롯한 다른 일일 근로자 몇 명과 함께 지붕공사 업체에 채용되어 어느 꽃 도매업체의 1층 짜리 건물에서 평면 지붕의 내장재를 치우고 제거하는 일을 맡았다. 지붕 자재를 손으로 제거하는 작업을 15분 정도 실시하던 중 채광창 유리가 체중을 못 이기고 깨지면서 아래로 추락했다. 당시에 해당 채광창에는 보호용 스크린이나 덮개가 없었고 주변에 보호 장치도 없었다. 채광창 유리에는 위에 앉거나 밟으면 안 된다는 경고 문구도 적혀 있지 않았다. 또한 고용주가 피해자와 형에게 지붕 작업을 배정한 것은 「HO 16」 위반에 해당한다[NIOSH 2002].

그림 4. 직사각형 채광창이 지붕에서 제거된 뒤 바닥에 놓여 있는 모습.

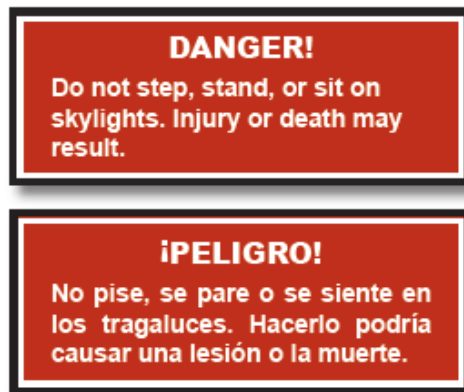
(위험! 채광창을 밟거나, 위에 서 있거나 앉지 마시오.  
다치거나 목숨을 잃을 수 있습니다.)

- 신축 건물과 기존에 지어진 건물 모두 PFAS를 고정할 수 있는 적절한 고정 지점을 영구적으로 설치해야 한다. 고정 지점은 근로자가 알아볼 수 있도록 눈에 잘 띄게 표시해야 한다.
- 지붕에서 일하는 근로자나 그 밖에 지붕에 올라가야 하는 일이 생길 경우에 대비하여 채광창 주변에 영구 난간을 설치하거나 개별 채광창마다 보호용 스크린을 설치해야 한다.
- 채광창과 지붕으로 나가는 입구(출입문, 계단, 사다리, 지붕 해치)에 경고판을 설치해야 한다.
  - 경고문은 영어와 함께 영어를 읽지 못하는 근로자가 주로 사용하는 언어로 작성해야 한다. 아래에 영어와 스페인어로 작성한 경고문의 예시가 나와 있다.
