재해개요

재해상황도

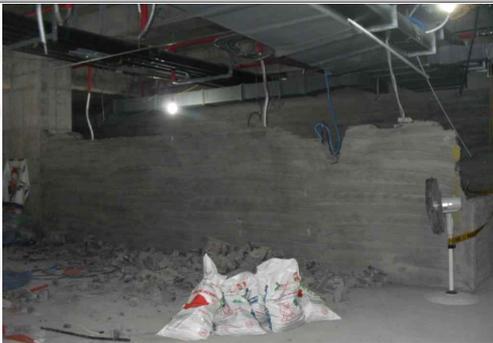
< 재해발생 장소 >

2020.07.30.(목) 16:54분경 대구광역시 동구 신천동 소재 호텔 신축현장 지하 1층에서 직영 근로자인 재해자(남, 63세, 보통인부)가 이동식비계 위에서 동료작업자와 조적벽체 해체작업 중 벽체 일부가 이동식비계 상부에서 작업 중인 재해자 방향으로 넘어지며 재해가 발생, 병원으로 이송.치료 중 사망한 재해임.

- 사업주는 벽체 해체작업을 하는 경우 근로자의 위험을 방지하기 위하여 해체벽체의 전도 방지 등 안전성이 확보된 해체 방법 등이 포함된 작업계획서를 작성하고, 그 내용을 해당 근로자들에게 알려서 안전하게 작업하도록 해야 함.

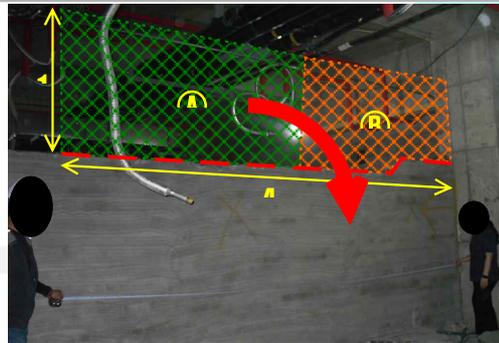
< 재해발생 상황도 >

- 사업주는 벽체 해체작업을 하는 경우 근로자의 위험을 방지하기 위하여 안전성이 확보된 해체 방법 등이 포함된 작업계획서를 작성했어야 하나,
- 투입 근로자와 작업방법 등의 실제 내용 미반영, 작업방법에 대한 안전성 확보 여부 미확인, 안전대책 부적절 등 형식적으로 작업계획서를 작성하였음.
- 또한 사업주는 작업계획서 작성 시 그 내용을 해당 근로자들에게 알려서 안전하게 작업하도록 해야 하나 그렇게 하지 않았음.
