양중된 시스템비계 부재를 받던 중 추락

재해개요

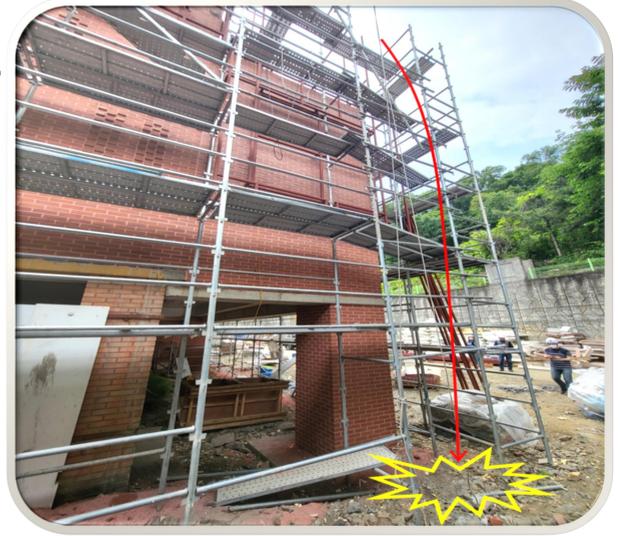
2022.06.09(목) 09:40경 경기 안양 소재 OO 다목적 체육관 증축공사 현장의 시스템비계 5단 작업발판위에서 원치로 양중된 시스템비계 부재를 받던 증지상 바닥으로 떨어져(H ≈ 9.84m) 사망함

☞ 지상 작업자가 시스템비계 부재(L=3.8m, 12kg)를 달기 로프로 묶어 원치를 이용하여 수직 양중하면 비계 5단 작업발판 상부 작업자가 양중된 자재를 받아 운반

- (정상) 시스템 비계 부재 인양작업 전 상부 작업발판, 안전난간 등 설치여부 확인
작업 여건상 난간 설치 곤란 시 비계 상부 근로자가 안전대를 체결하고 작업토록 관리
- (비정상) 시스템비계 작업발판 단부 안전난간 미설치 등 추락방지조치 미실시
안전난간 미설치 구간에서 근로자 안전대 미체결 상태로 작업 수행

- (추락방호) 자재 인양 편의를 위해 안전난간 미설치 구간에서 안전대 미체결 상태로 시스템비계 부재를 받는 작업 실시

- (관리감독) 안전대 등 개인보호구 착용 및 체결 여부 등에 대한 관리 미흡
중량물 취급 작업계획 미작성 및 작업지휘자 현장 부재
- (보수보강) 시스템비계 전체적인 작업발판 및 안전난간 설치 미흡, 벽체와 비계 사이 개구부 발생 등에 대한 비계 보수 보강 미흡
- (취업제한) 외벽 조적작업 완료 후 금속 작업 투입 전 비계 조립 작업에 대하여 원청에 요청하여 전문 비계공이 조립한 후 금속 작업을 했어야 하나 금속공이 직접 비계 작업 실시

1 비계 작업발판 추락방호조치 철저

- 작업발판 끝이나 개구부로서 근로자가 추락할 위험이 있는 장소에는 충분한 강도를 가진 안전난간을 견고하게 설치하여야 하고,
- 작업 여건상 안전난간을 해체하여야 할 경우 추락방호망을 설치하거나 근로자에게 안전대를 착용하도록 하여야 하나 이를 미실시

2 중량물 취급 작업계획서 작성 이행 및 작업지휘자 지정

- 사전 작성된 작업계획에 따라 작업내용 검토 후 필요한 안전조치 실시
- 작업지휘자 지정 후 지정된 작업지휘자가 현장에서 작업 지휘

3 비계의 점검 및 보수 철저

- 비계 상부에서 해당 작업을 시작하기 전 발판 재료의 손상 여부 및 부착 또는 걸림 상태, 안전난간 탈락 여부 등에 대하여 점검을 하고, 이상을 발견하면 즉시 보수 철저
