# 개구부 아래로 떨어짐

## 재해개요

2022.9.13.(화) 13:10경 경기 고양시 소재 00 카페 인테리어 공사 현장에서 재해자가 지상 1층 청소 및 정리 작업을 하던 중, 개구부를 덮고 있던 거푸집을 정리하려던 순간 거푸집이 이탈되면서 3.6m 아래 콘크리트 바닥으로 떨어져 사망함.

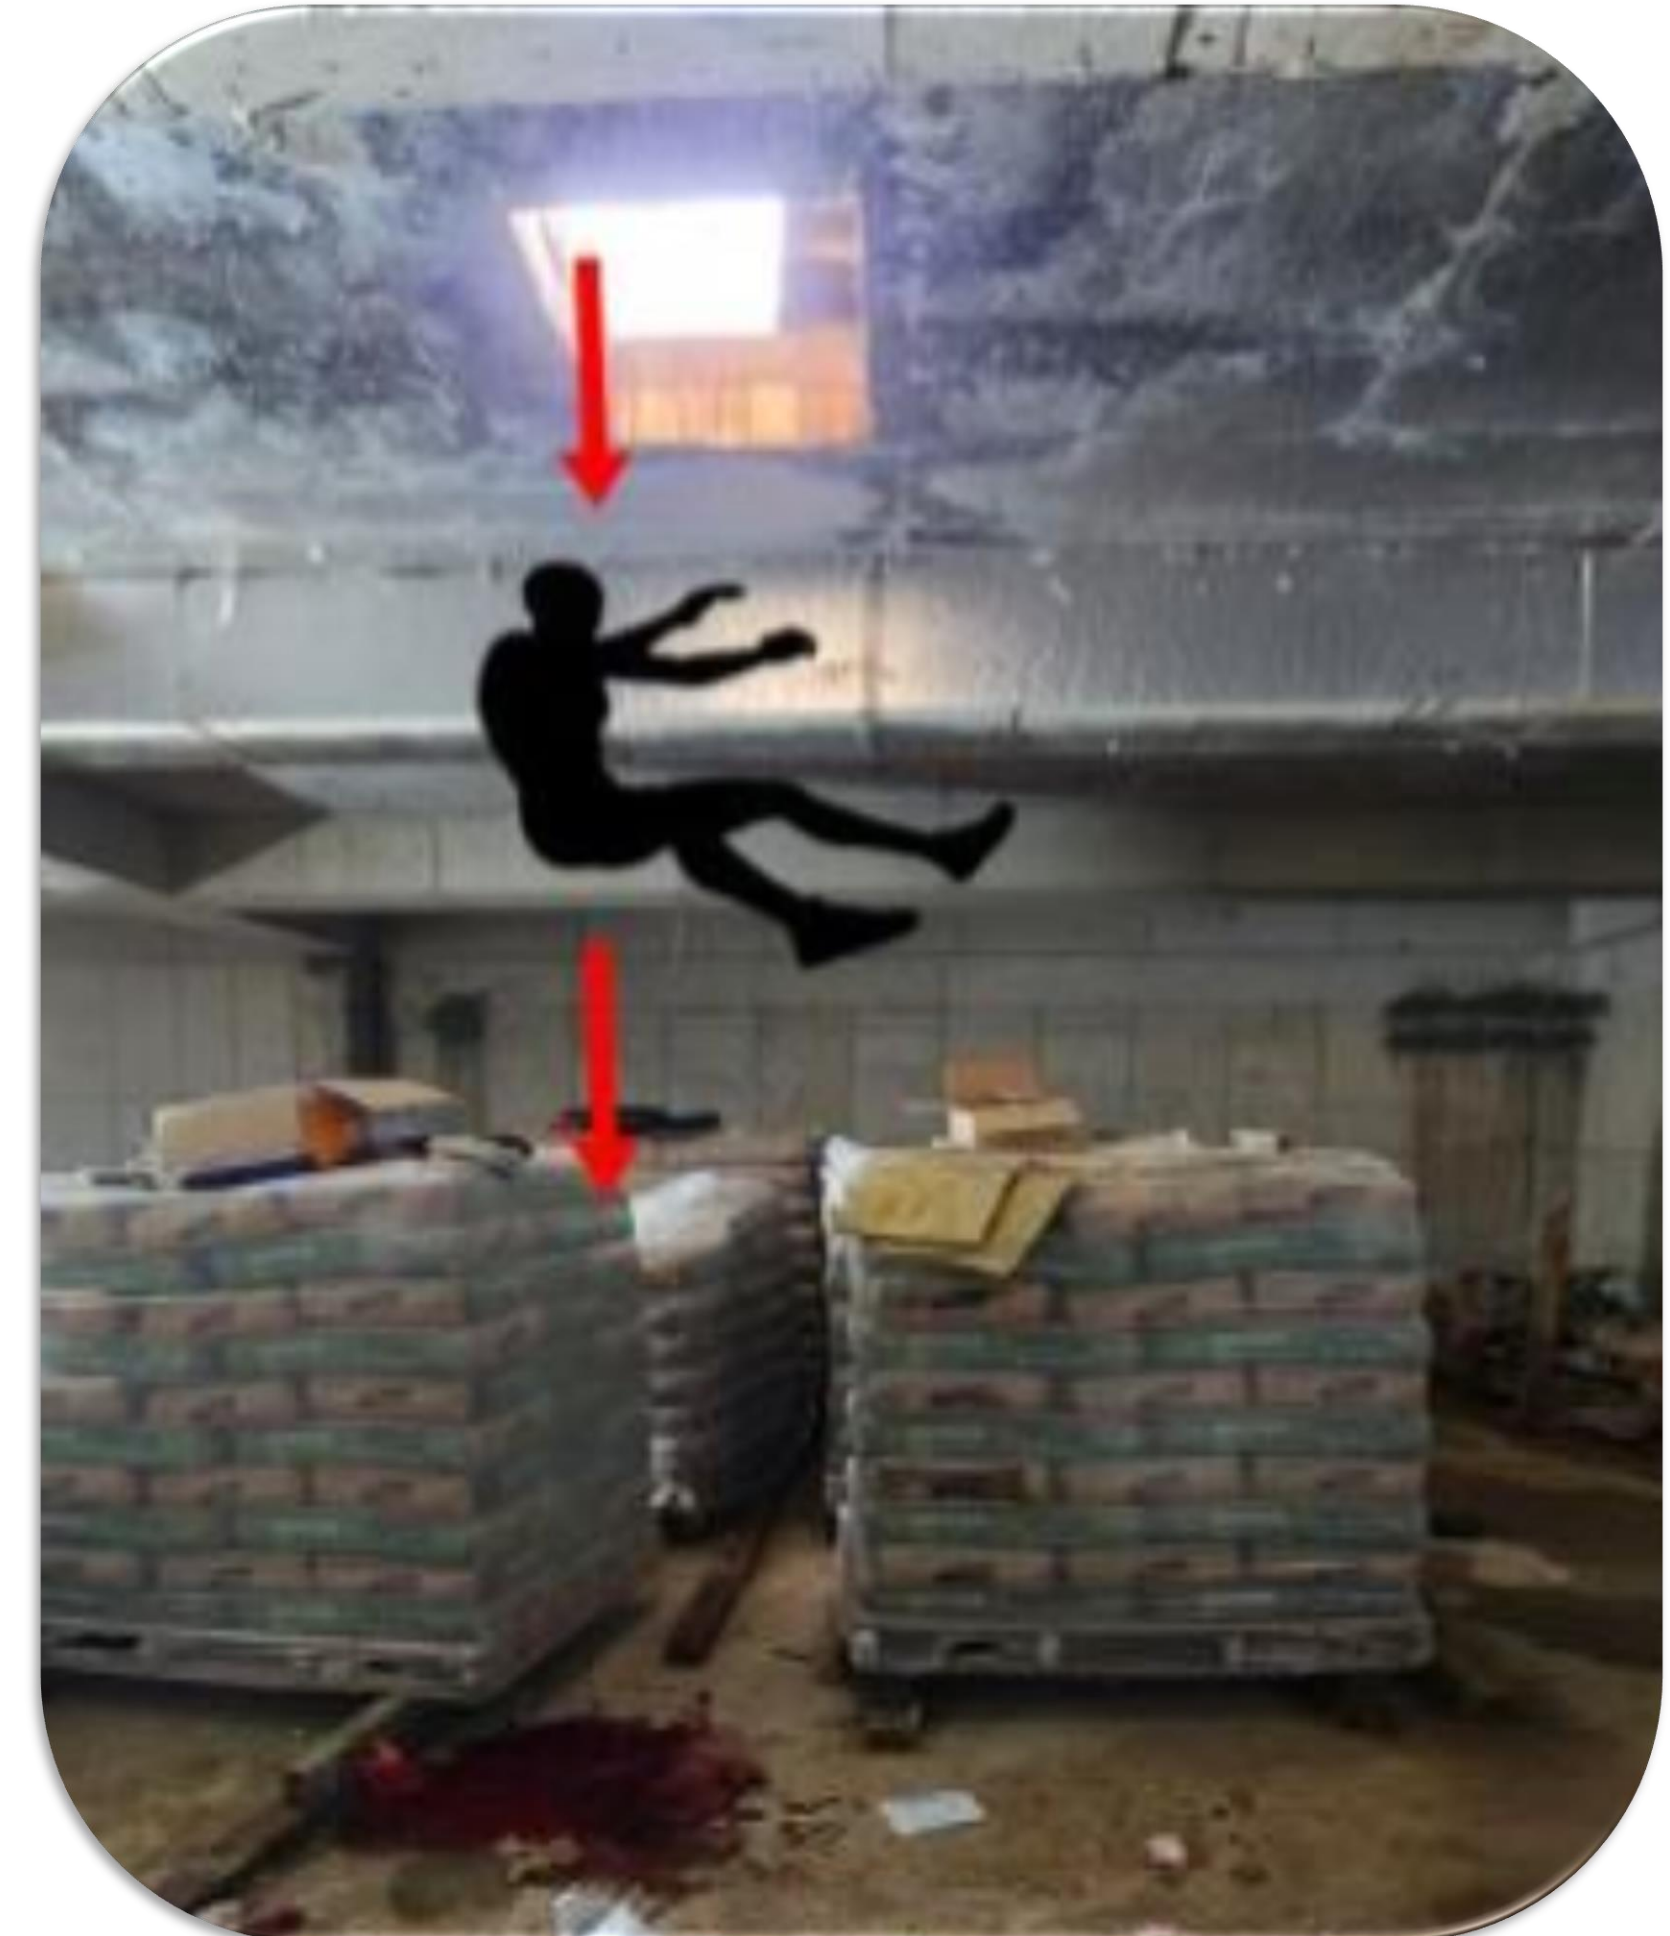
- (정 상) ① 추락방지용 개구부 덮개 설치 시 무게를 지지하는 견고한 구조로서, 이탈되지 않도록 설치  
② 덮개에는 개구부임을 쉽게 알아볼 수 있도록 표지판 설치 등 표시
- (비정상) ① 개구부에 단순히 거푸집을 올려 놓은 후 고정하지 않음  
② 개구부 위에 올려 놓은 거푸집에 개구부임을 별도로 표시하지 않음

- (개구부 덮개 미고정) 추락위험장소인 개구부에 단순히 거푸집을 올려 놓은 후 견고하게 고정하는 등의 조치를 미 실시
- (개구부 표시 미실시) 단순히 올려 놓은 개구부 덮개에 이를 별도로 표시하지 않아 재해자가 이를 인지하지 못함

- (교육 등 미실시) 작업 시작 전 작업 구간 내 개구부 등 위험장소가 있음을 주지하고, 이를 예방하기 위한 조치를 하여야 하나 미 실시

- 추락방호조치로서 개구부 위에 덮개를 설치하는 경우 뒤집히거나 떨어지지 않도록 견고한 구조로 설치하여야 함.

- 개구부 덮개 설치 후 개구부임을 쉽게 인지할 수 있도록 표지판 설치 등 표시

- 작업 구간 내 추락 등 위험장소가 있음을 주지하고 이를 예방하기 위한 교육(접근 통제, 개인보호구 착용 등) 실시
