# 데크플레이트 설치작업 중 추락

## 재해개요

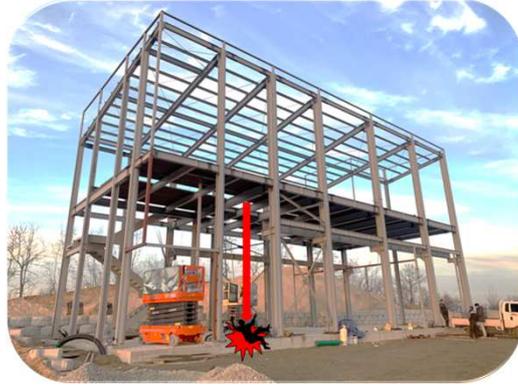
· 2024. 01. 00.(화) 16:10경 충남 천안시 소재  
 ○○(주) 현장에서 지상 2층 바닥에 판개 후  
 고정하지 않은 데크플레이트 상부에서  
 이동하던 중,  
 한 쪽 걸침길이가 부족한 데크플레이트를  
 밟아 지상 1층 콘크리트 바닥으로 떨어져  
 (h≒7m) 사망함.

- (데크플레이트 미고정) 판개 직후 탈형 및 낙하 위험이 있는 데크플레이트를 고정하여야 하나 미고정
- (추락방호망 미설치) 철골보 등 근로자가 추락할 위험이 있는 장소에서 작업할 경우 추락방호망 설치하여야 하나 미설치
- (안전대 부착설비 미설치) 추락 위험이 있는 장소에서 근로자에게 안전대를 착용시킨 경우, 안전대 부착설비를 설치하여야 하나 미설치

- 탈형 및 낙하의 위험이 없도록 1매 짝의 데크플레이트를 설치한 직후 바로 가용접 실시 (걸침길이 50mm 이상)
- 이후 60cm 간격 이내마다 순차적으로 가용접

- 철골보 등 근로자 추락 위험 있는 장소에서 데크플레이트 설치 작업 시 추락방호망 설치

- 높이 약 7m의 추락할 위험이 있는 장소에서 근로자에게 안전대를 착용시킨 경우, 안전대 부착설비 설치
