재해 개요

- 2023. 3. 25.(토) 12:58경, 전북 □□시 △△동 소재 「○○○」 공사 현장에서, ○○ 소속 재해자가 지상3층 슬라브* 거푸집 상부에서 전이보** 거푸집 바닥(높이≒2.1m)으로 떨어져 사망한 재해임

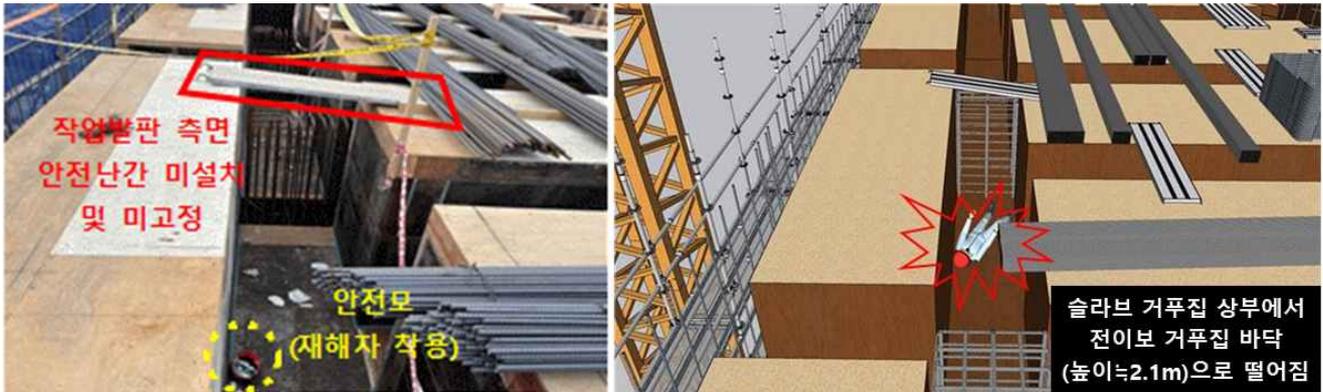
● 떨어짐 방호 조치 미실시

- 거푸집 단부 및 개구부 등 떨어질 위험이 있는 장소에 안전난간, 추락방호망 또는 덮개, 안전대 부착설비 설치 등 떨어짐 방호조치를 미실시

● 통로 설치 부적정

- 작업장 내 가설통로로 작업발판을 설치하였으나, 발판 측면 안전난간 미설치 등 근로자가 안전하게 이동할 수 있는 통로 미설치

● 떨어짐 방호 조치 실시

- 거푸집 단부 및 개구부 등 근로자가 떨어질 위험이 있는 장소에는 안전난간·추락방호망 또는 덮개 등을 설치해야 하며, 안전난간·추락방호망 또는 덮개 등을 설치하기 어려운 경우 근로자에게 안전대를 지급 및 착용하게 하고, 안전대를 걸 수 있는 안전대 부착설비를 설치하여야 함

● 통로 설치 기준 준수

- 슬라브 또는 보 거푸집 설치 시 단부 및 개구부가 발생하여 근로자가 떨어질 위험이 있는 장소에는 안전하게 이동할 수 있는 통로를 설치하여야 하며, 작업발판으로 가설 통로를 사용하는 경우 발판 측면에는 안전난간을 설치하고 견고하게 고정하는 등 안전하게 사용할 수 있도록 하여야 함

● 위험성평가 작성 및 이행 철저

- 위험성평가를 통해 거푸집 단부 및 개구부 등 떨어질 위험이 있는 장소에서 수행하는 작업을 사전에 파악하고, 이에 대한 안전대책을 수립 및 이행하여 안전한 방법과 상태로 작업하여야 함
