재해 개요

- 2023. 6. 1.(목) 10:30경, 강원도 □□군 △△면 소재 「○○○」 공사 현장에서, ○○ 소속 재해자가 굴착기를 이용하여 건물 내부에서 해체 작업 중 무너지는 천장에 깔려 사망한 재해임

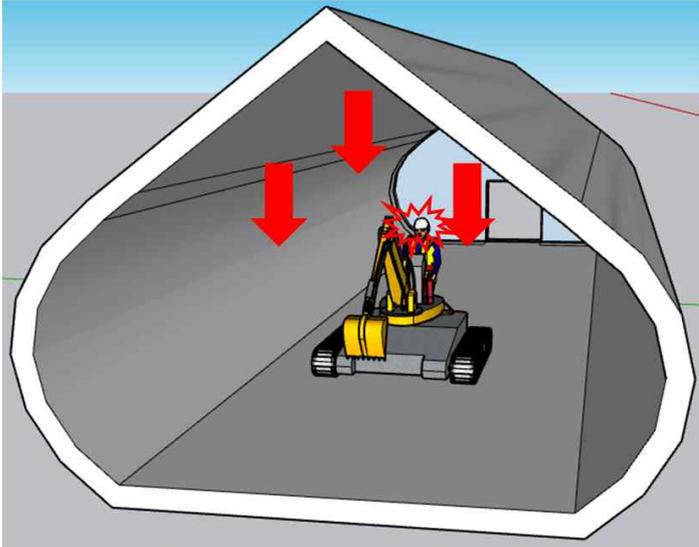
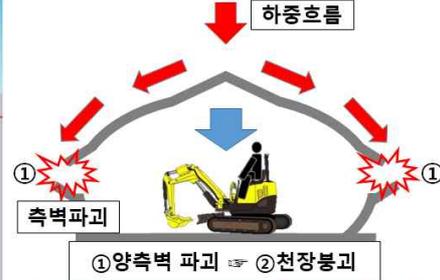
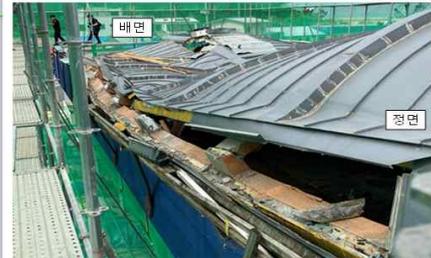
- 사전조사 미실시 및 작업계획서 미작성**
 - 해체 대상 건물의 도면 미확보 및 건물의 상태를 확인하는 등의 사전조사를 미실시하였으며, 건물의 해체 방법, 순서, 도면, 해체 작업용 중장비 등 포함된 해체 작업계획서 미작성
- 굴착기 방호장치 임의해체**
 - 낙하, 무너짐 등의 위험이 있으나 작업용 굴착기 헤드가드를 해체하는 등 방호조치 미실시

- 사전조사 실시 및 해체 작업계획서 작성**
 - 해체 작업 전 대상 건물 상태 확인, 구조도면 확보 등의 사전조사 후, 조사 결과를 바탕으로 해체 작업 방법, 순서, 기계·기구 등을 선정하고, 무너짐, 깔림 등의 위험을 예방할 수 있는 안전대책이 포함된 작업계획서를 작성하고, 이행하여야 함
- 굴착기 방호장치 유지·관리 철저**
 - 건축물 내부 해체작업 시 낙하, 무너짐 등의 재해를 예방할 수 있는 견고한 보호 구조를 갖춘 장비를 사용하고, 방호장치를 임의로 해체하지 않도록 유지·관리 하여야 함
- 건축물에 대한 안전성평가 실시**
 - 보수공사 및 해체공사로 인해 충격, 진동 등 건축물에 추가적인 하중이 작용하여 낙하, 무너짐 등의 잠재적인 위험이 예상되는 경우 안전진단 등 안전성평가를 선행하여 근로자에게 미칠 위험성을 미리 제거하여야 함
