## 재해 개요

- 2023. 6. 4.(일) 13:10경, 충남 □□군 △△면 소재 「○○○○」 공사 현장에서, ○○ 소속 재해자가 바지선을 타고 저수지 내 수변공원으로 이동 중 고정 바지선 인근 나무와 수변공원 부유 구조물에 묶여 있던 유도로프가 풀려 이를 다시 묶기 위해 저수지에 입수하여 수영으로 이동 중 사망함

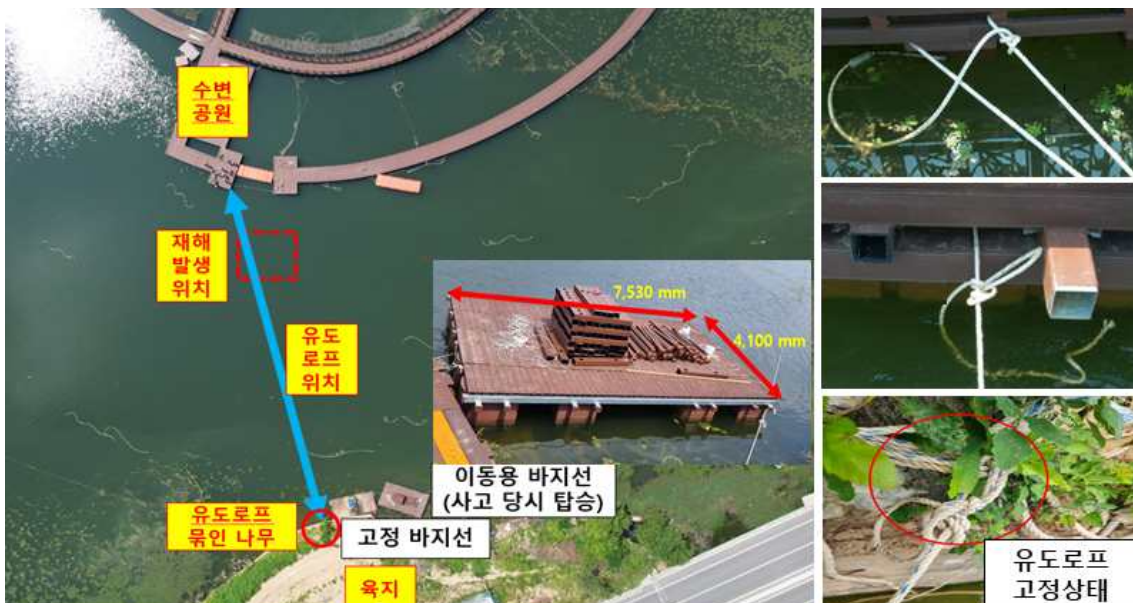
- 구멍을 위한 배 및 구멍장구(구멍환, 구멍조끼) 관리 및 관리감독 소홀**
  - 사업주는 수상 작업에 종사하는 근로자가 수중에 빠지는 등 위험의 우려가 있는 경우 그 작업을 하는 장소에 구멍을 위한 배 또는 구멍을 위한 구멍장구를 비치하고 착용하도록 하여야 하나, 구멍을 위한 배 및 구멍환은 사용할 수 없었으며 구멍조끼를 착용하지 않은 상태로 바지선을 타고 이동함
- 바지선 작업 전 유도로프 묶임 상태 등 점검 소홀**
  - 사업주는 재해일 기준 8~9개월 전에 유도로프를 설치하여 오랜 기간 동안 사용하였으나 유도 로프의 묶임 상태에 대한 점검 및 확인을 실시하지 않음

- 수상작업 시 구멍조끼 착용 및 구멍환 또는 구멍을 위한 배 비치**
  - 근로자가 수상작업(물 위에 이루어지는 작업) 같이 물에 빠지는 위험의 우려가 있는 경우, 작업장소에 구멍을 위한 배 또는 구멍장구의 비치, 구멍조끼를 착용하는 등 등 구멍을 위한 조치를 하여야 함
- 작업시작 전 로프 상태 확보**
  - 로프 사용 전, 상태를 확인하여야 하며 사용 중에도 매듭의 상태는 수시로 점검하여야 함
