## 보안등 높이 조절을 위해 전주에 승주하여 작업 중 떨어짐

| 공 사 명 | 2015년도 ○○지역본부<br>고압C공사 | 발생일시 | 2016.05.31. 11:40 |
| 재해개요 | 농사용(울) 5kW 신설 설치공사 현장에서 전주상 보안등 위치를 조정하여 변압기 설치 공간을 확보하고자 14m 전주의 약 5.8m지점까지 승주하여 U자 걸이용 안전대를 걸려는 과정에서 추락하여 병원으로 후송, 치료 중 사망한 재해임 | | |

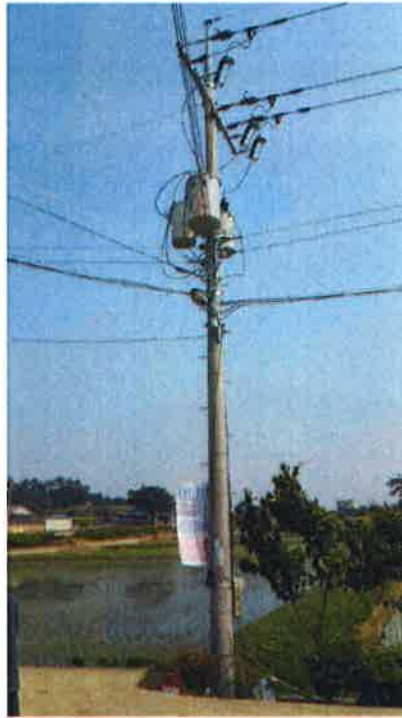
재해가 발생한 전주

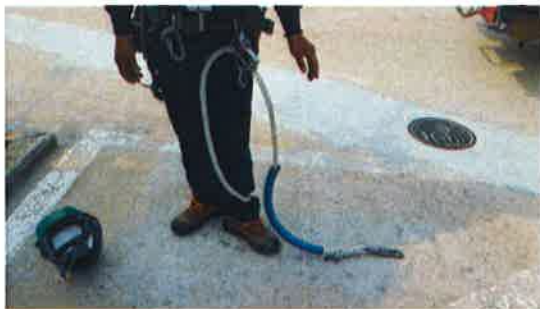
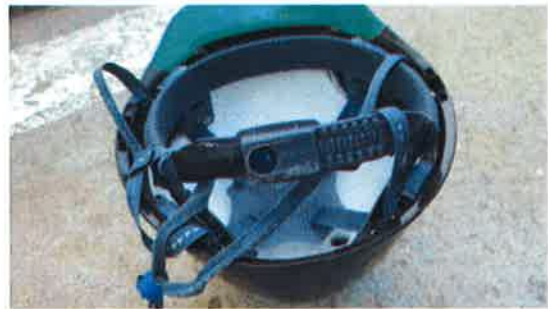
피재자가 착용했던 보호구
