## 중대재해 사례

### 슬래브 거푸집 해체 작업 중, 각재에 맞아 사망

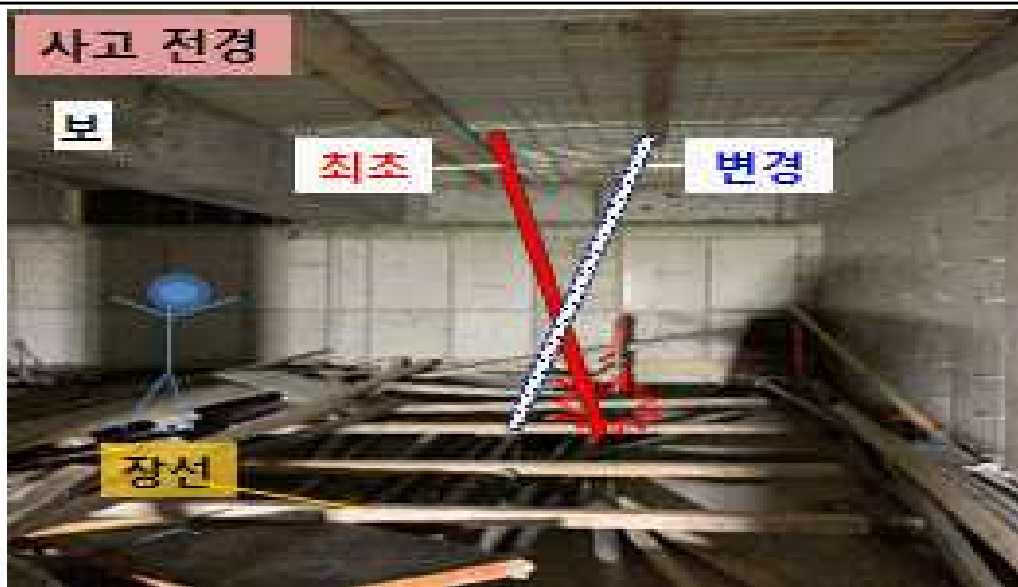
[사진 1] 재해상황도

2019.06.00., 재해자는 (주)□□건설 소속 근로자로 인천광역시 ○○○구 소재 주상복합 신축공사 현장에서 슬래브 거푸집 해체 작업 중, 장선재를 받치고 있던 파이프 서포트의 방향을 조절하다가 각재(장선, 멍에)가 낙하하여 등 부위를 타격하여 병원에서 치료하였으나 사망함

- 사업주는 기둥·보·벽체·슬래브 등의 거푸집동바리 및 거푸집을 조립하거나 해체하는 작업을 하는 경우에는 낙하에 의한 재해를 방지하기 위하여 버팀목 설치 등 필요한 조치를 하여야 하나 미실시

- 사업주는 약 188kg의 거푸집을 해체하는 등 중량물을 취급하는 작업을 하는 경우 아래 사항을 포함한 작업계획서를 작성하고 그 계획에 따라 작업을 하도록 하여야 하나 이를 미작성

- 사업주는 기둥·보·벽체·슬래브 등의 거푸집동바리 및 거푸집을 조립하거나 해체하는 작업을 하는 경우에는 낙하·충격에 의한 돌발적 재해를 방지하기 위하여 순차적으로 해체하거나 또는 버팀목을 설치하는 등 낙하물에 의한 사고를 예방하기 위한 조치를 할 것.

- 사업주는 약 188kg의 거푸집을 해체하는 등 중량물을 취급하는 작업을 하는 경우 아래 사항을 포함한 작업계획서를 작성하고 해당 근로자에게 알려야 하며, 그 계획에 따라 작업을 하도록 하여야 함
