중대재해 사례(2019.07.15. KOSHA-경기서부-SA-201906)

앵글파손으로 인한 추락 후 고온의 폐수에 의한 화상

2019년 7월 13일(토) 09:20경 경기도 안산시 소재 ○○사업장내 폐수처리장 농축조 상부에서 작업중이던 근로자가 부식된 작업발판의 지지대(앵글)를 밟아 농축조 내부로 추락하여 고온의 폐수에 의해 전신화상을 입고 치료중 사망한 재해임

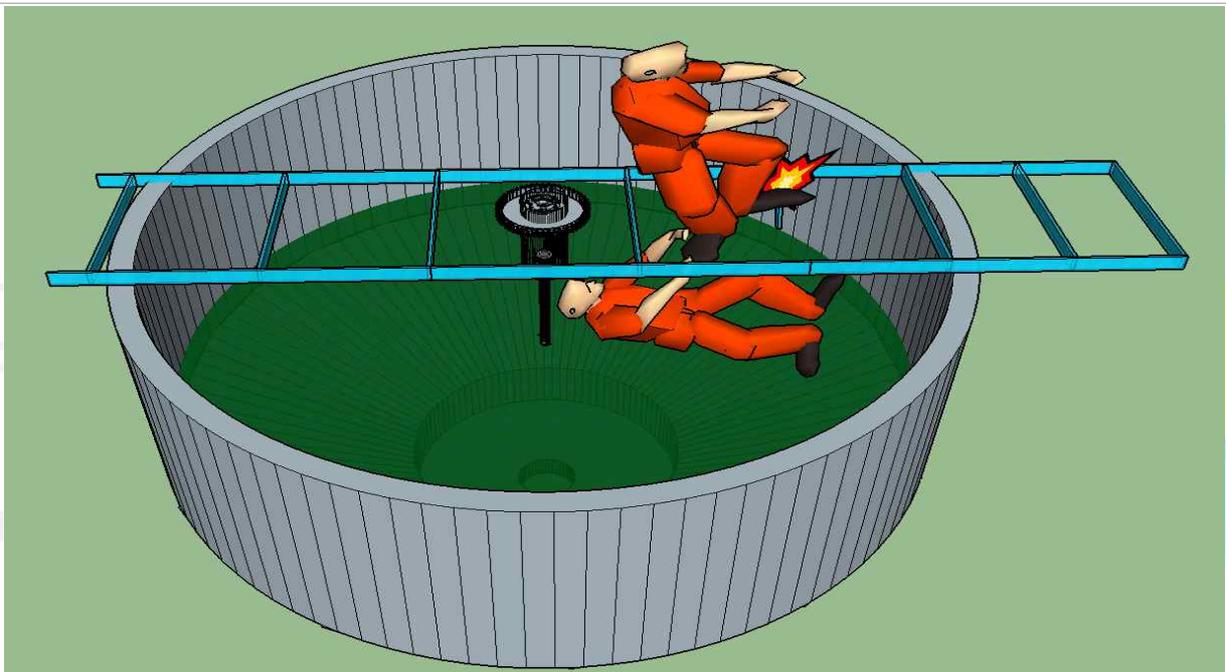
사진

재해발생상황

- 작업발판 설치 또는 안전대 착용
 - 근로자가 추락할 위험이 있는 작업에는 안전한 구조의 작업발판을 설치하거나, 안전대를 착용하게 조치하는 등의 안전조치 실시
- 개인보호구 착용 관리감독 철저
 - 추락 및 화상위험이 있는 작업을 실시하는 경우 작업에 적합한 보호구 지급 및 작업 전 착용상태 확인 후 작업을 실시할 수 있도록 조치

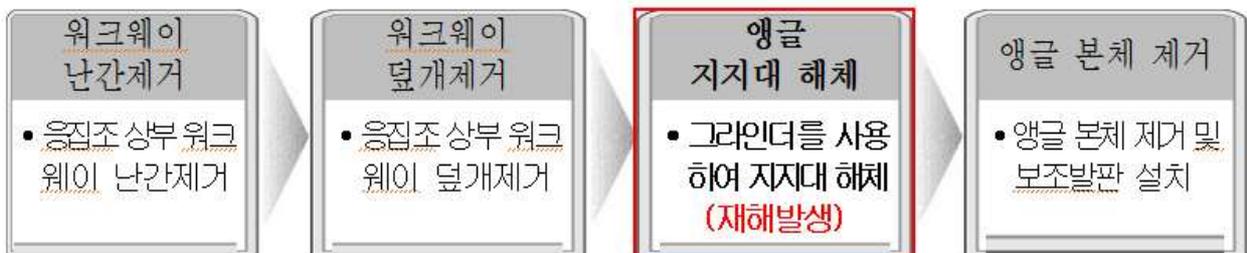
○ 재해발생 작업 진행순서도

- 워크웨이 난간 및 상부덮개 제거후 그라인더를 이용하여 앵글의 지지대를 해체후에 이동을 하던 도중 지지대가 파손되어 농축조 내부로 추락한 재해가 발생함.

- 작업시작전 안전점검 실시 미흡
 - 워크웨이(구조물)가 부식 및 변형되었음에도 적절한 조치 없이 작업 실시
- 안전대 미착용
 - 근로자가 추락하거나 넘어질 위험이 있는 장소에서 안전대 착용없이 작업실시

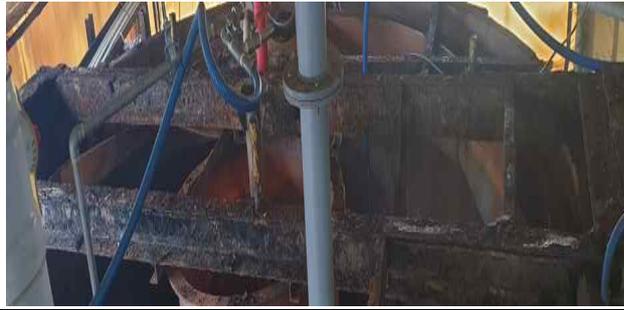
<기인물 : 앵글>

- 길 이 : 3.9m
- 넓 이 : 0.8m
- 디 딤 대 폭 : 50mm
- 디 딤 대 두께 : 50mm
- 재 질 명 : SS275
