## 슬래브 철근 상부 이동중 발이 걸려 단부(H=7.2m)로 떨어짐

| 공 사 명 | 부산○○ 신축공사 | 발생일시 | 2019.8.01.(목) |
| 재해형태 | 떨어짐 | 재해정도 | 사망 1명(철골공) |
| 소 재 지 | 부산광역시 ○○구 일원 | 공사규모 | 지상3층, 건축면적 926.5㎡ |

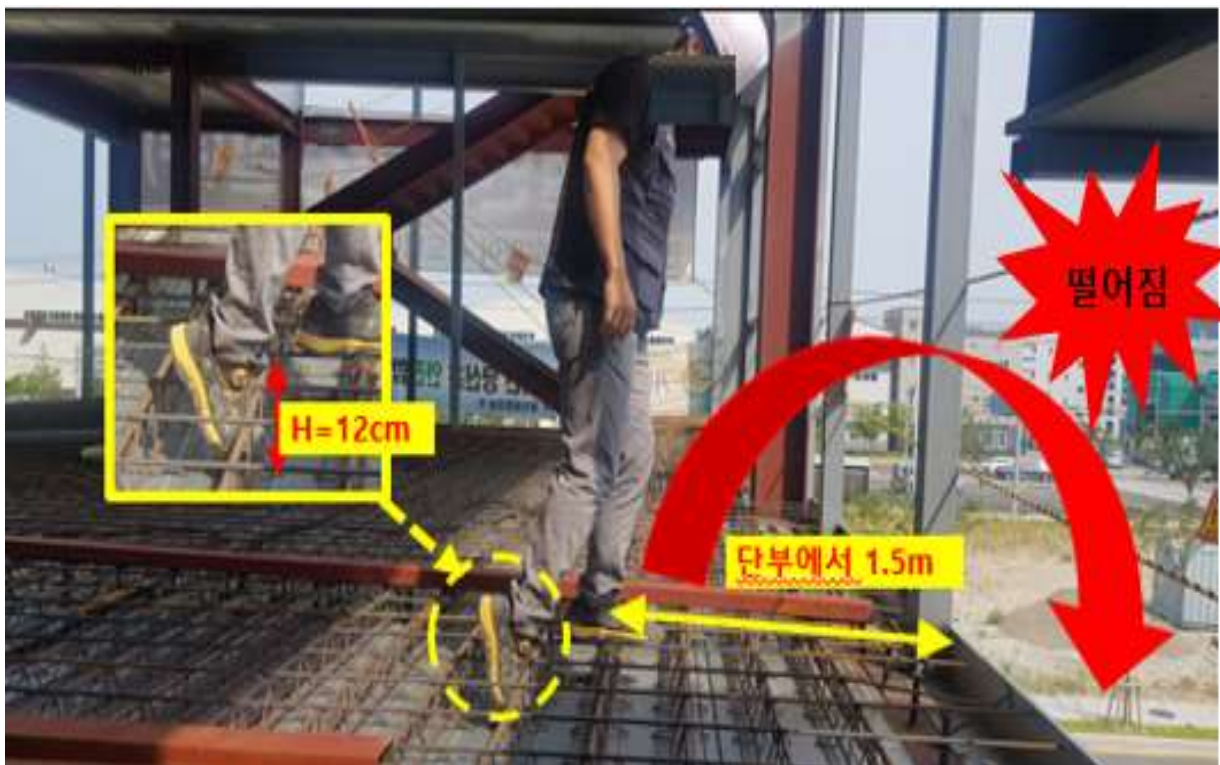
【사진2】 재해발생 당시 재해자 발빠짐 재현

##### ○ 작업구간 및 통로 등 근로자 전도방지조치 실시

- 사업주는 철근조립이나 데크플레이크 설치 구간 등 근로자가 작업 중에 발이 빠져 넘어지거나 미끄러질 위험이 있는 경우 작업장 바닥을 안전하고 청결한 상태로 유지하여야 함

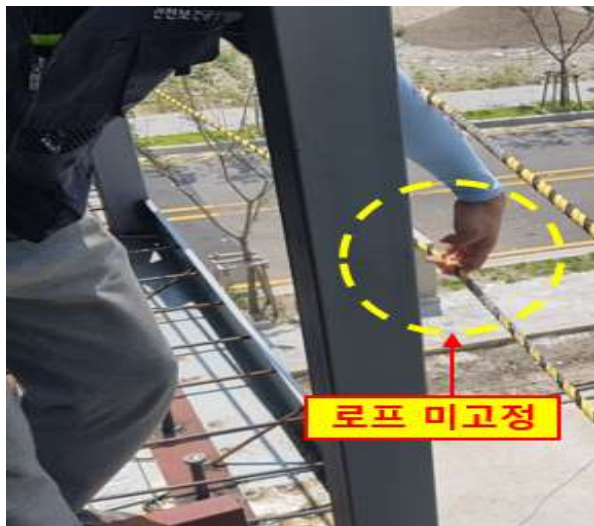
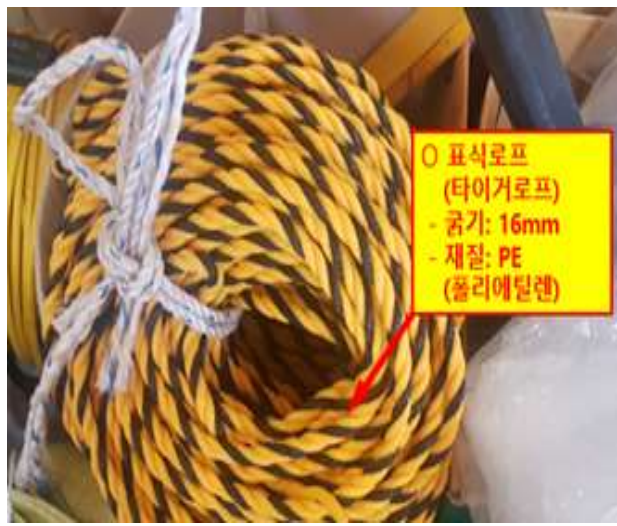
【사진3】 재해자 작업구간 로프 설치상태

##### ○ 슬래브 단부 안전난간 설치 규정 준수

- 안전난간 설치시 지름 2.7센티미터 이상의 금속제 파이프나 그 이상 강도의 재료를 사용하고, 구조적으로 가장 취약한 지점에서 가장 취약한 방향으로 작용하는 100킬로그램 이상의 하중에 견딜 수 있는 튼튼한 구조로 하여야 함

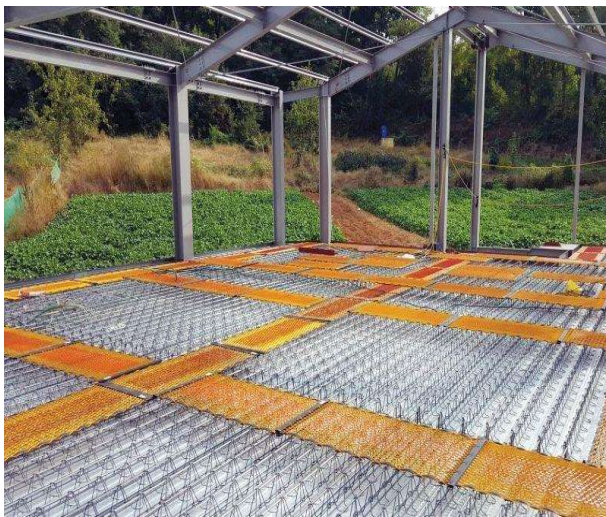
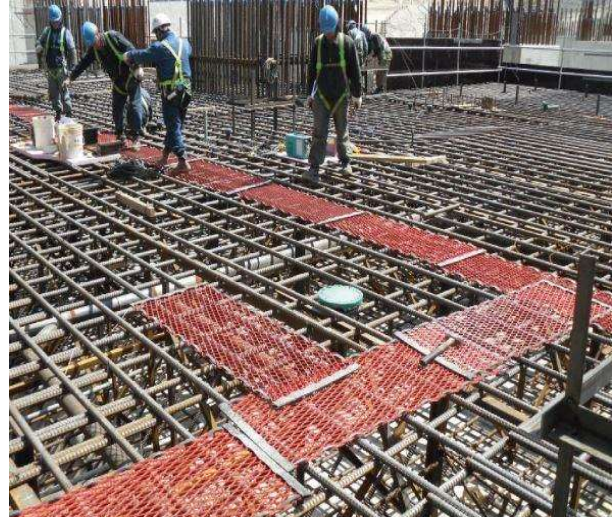
【사진4】 타현장 작업발판 설치 우수사례

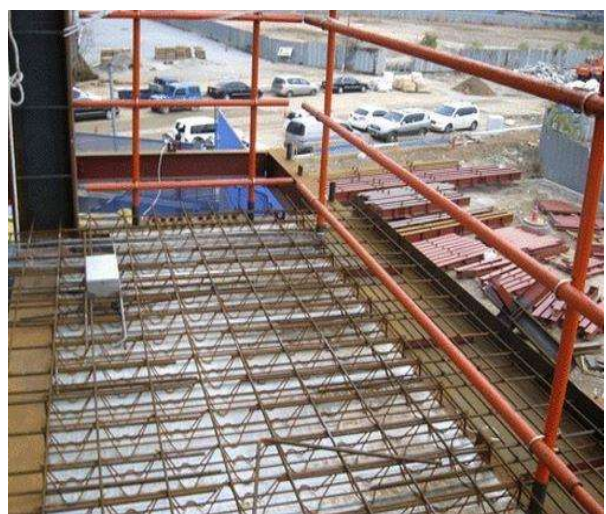
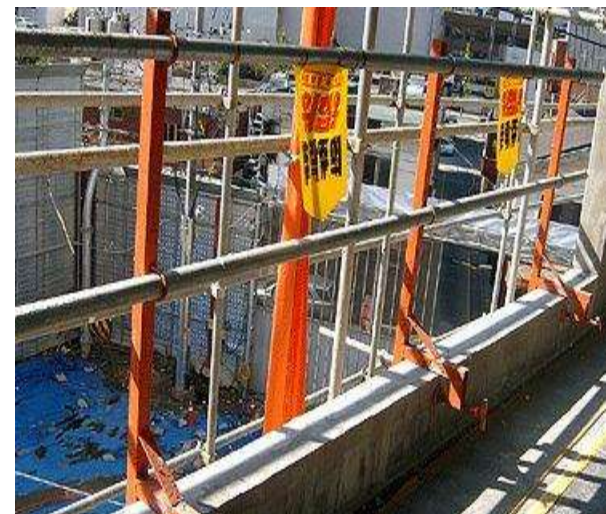
【사진5】 타현장 안전난간 설치 우수사례
