## 재해개요

2019.09.24.(화) 13:30분경 전북 김제 소재 축사 지붕에서 태양광 설치를 위한 구조물 자재 운반 중 채광창(썬라이트)을 밟고 콘크리트 바닥으로 떨어져(약7m) 사망

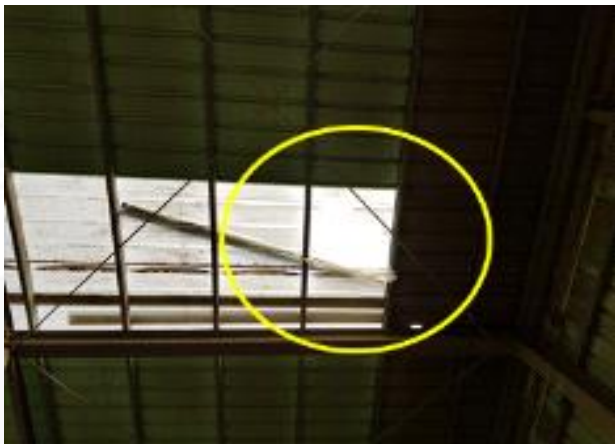
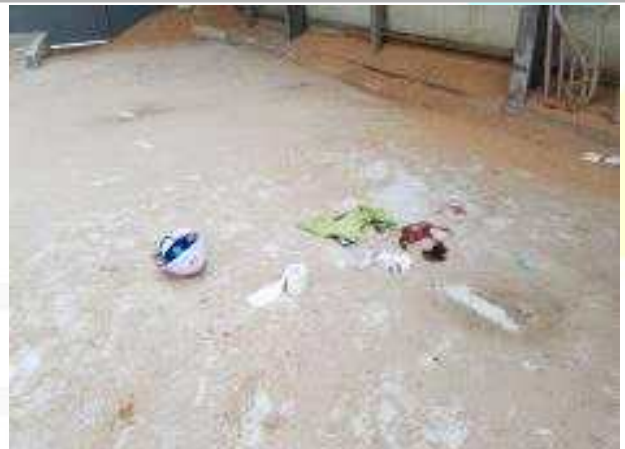
## 재해상황도

### ○ 추락위험에 대한 안전조치 미실시

- 추락위험이 있는 지붕 위에서 작업하는 근로자에게는 안전대 미지급 및 안전대 부착설비 미설치
- 지붕 위에서 작업중 채광창이 깨져 떨어질 위험이 있음에도 불구하고 안전조치 미실시

### ○ 추락방지시설 설치

- 채광창 하부, 지붕 단부 등 떨어질 위험이 있는 지역에 추락방지망, 안전난간 설치

### ○ 작업발판 등 안전시설물 설치

- 추락위험이 있는 채광창 등을 덮거나, 안전하게 밟고 작업할 수 있는 작업발판 설치

### ○ 작업자 보호구 착용 및 안전대 부착 설비 설치

- 작업자에게 안전대를 지급하여 착용시키고, 추락시 보호하기 위한 안전대 부착설비 설치
