철골 조립작업 중 떨어짐

| 공사명 | ○○공장 신축공사 | 발생일시 | 2019.11.08.(토) 15:15경 |
| 재해개요 | 2019. 11. 09.(토) 15:15경 인천 서구에 소재한 ○○(주)가 시공중인 「○○푸드 인천공장 신축공사」 현장에서 협력업체 ○○(주) 소속 근로자인 이○○ (만57세, 남, 철골공)가 X4,Y3열 구간의 지붕 철골을 설치한 후 이동 또는 작업 중, 몸의 중심을 잃고 지상1층 바닥(H≒10.6m)으로 떨어져 병원으로 후송 치료 중, 재해발생당일 18:20경 사망한 재해임. | | |

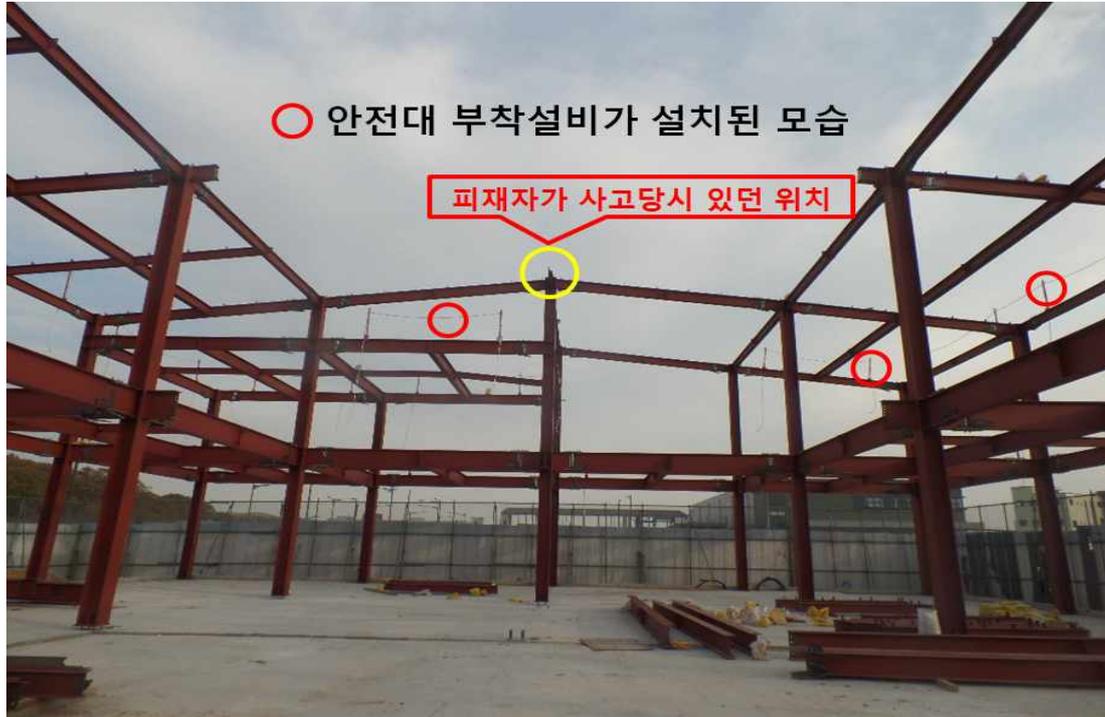
재해조사당시 현장 모습

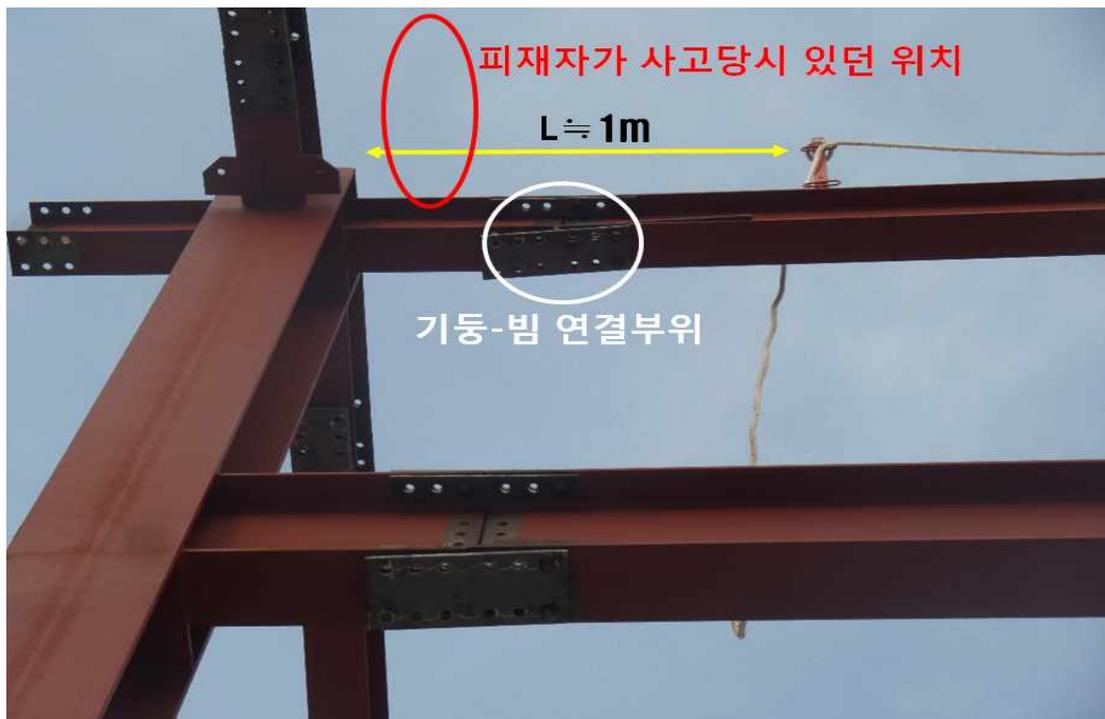
재해조사당시 피해자 작업위치 주변 모습
