『노후 화학설비 건전성 확보를 위한 정비·보수작업 사례』

# 선도적 설비관리로 만들어 가는 안전한 일터

울산 Complex

2018. 7. 4

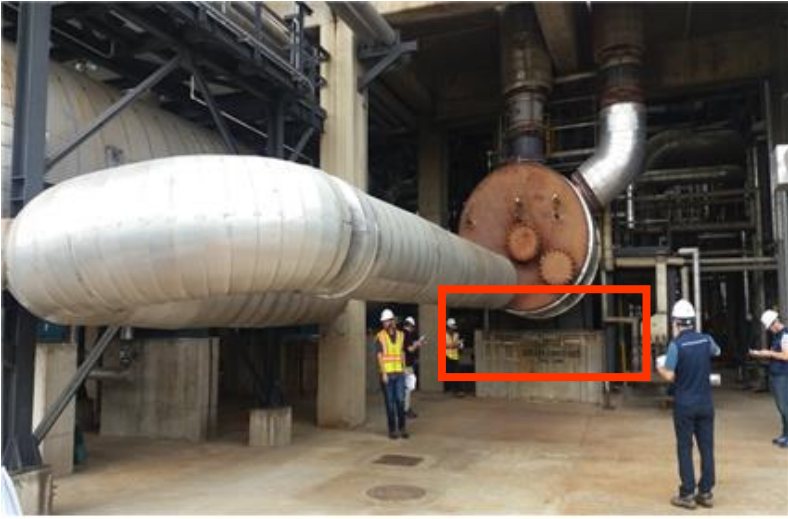
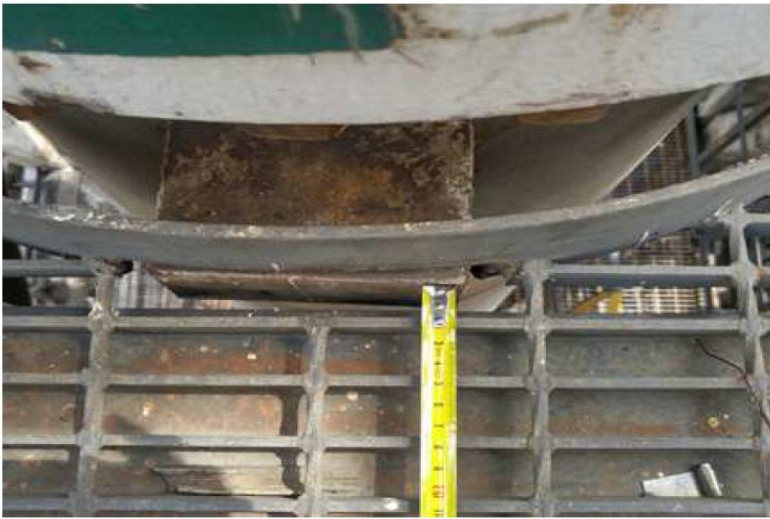
| 열교환기 기초 연결부 보강 | Vessel 주위 횡변위 공간 확보 |
|---|---|
| <ul style="list-style-type: none"> <li>▪ <b>파손 형태</b> <ul style="list-style-type: none"> <li>- Anchor가 매입되어 있는 Concrete Pedestal의 연단 거리(Anchor와 Concrete 면 까지의 거리)가 충분하지 않아 <b>지진하중에 의해 전단파괴</b> 발생이 예상</li> </ul> </li> <li>▪ <b>보강방법</b> <ul style="list-style-type: none"> <li>- 정착부 단면확장 또는 철판보강을 통한 Concrete Pedestal 전단성능 향상</li> </ul> </li> </ul> | <ul style="list-style-type: none"> <li>▪ <b>파손 형태</b> <ul style="list-style-type: none"> <li>- 설비 높이를 감안한 <b>지진 시 횡변위</b> (최대 : 76mm) 대비 설비주변 공간(15mm)이 좁아 <b>공간간섭으로 인한 파손</b>이 예상</li> </ul> </li> <li>▪ <b>보강방법</b> <ul style="list-style-type: none"> <li>- 부재수정을 통해 최대 횡변위 이상 공간확보</li> </ul> </li> </ul> |

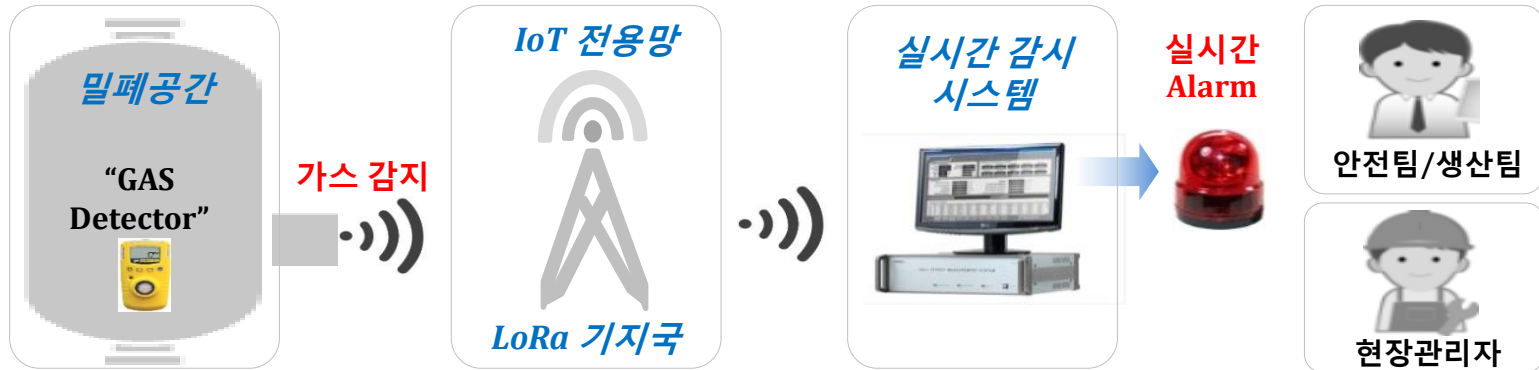
가스감지기와 무선통신망(LoRa)을 결합해 밀폐공간 유해가스를 실시간/원격 감시  
Pilot 운영 완료하였으며, 법규 허용 범위 내에서 확대 적용 추진 중

**가스 감지기**  
- 유해가스 5종 감지  
(O<sub>2</sub>, H<sub>2</sub>S, CH<sub>4</sub>, CO, HC)

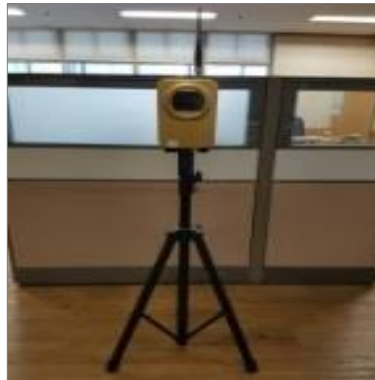
**방폭형 감지기  
+ 거치대**

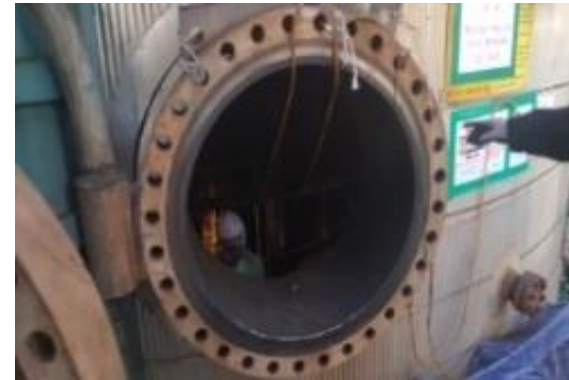
**밀폐공간 내 설치**

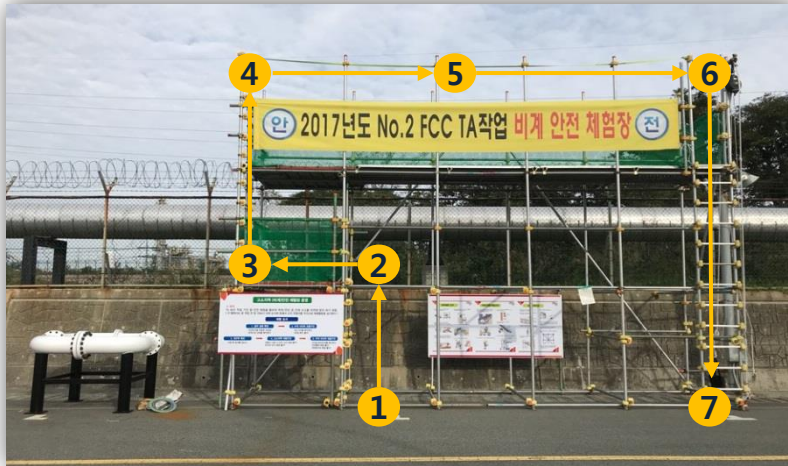
#### ◆ 비계/고소지역 안전체험장 운영

#### ※ 비계 및 고소지역 작업 관련 안전 체험

- ① 보호구 착용상태 점검 및 확인
- ② 사다리 승강 시 3점 지지방법
- ③ 개구부 확인 및 덮개 조치 방법
- ④ 고소지역 이동 시 안전대부착설비 설치
- ⑤ 안전대 침줄걸이 체결방법 등
- ⑥ 고소지역 인력 인양 시 달줄+달포대 사용
- ⑦ 사다리 하강 시 안전블럭/추락방지대 사용
- ⑧ 강관비계 조립 및 해체 기준(비계공)
