# 화학사고 사례연구

1  
호

의약품 원료 제조과정 중  
여과기(이동식 개방형) 화재사고

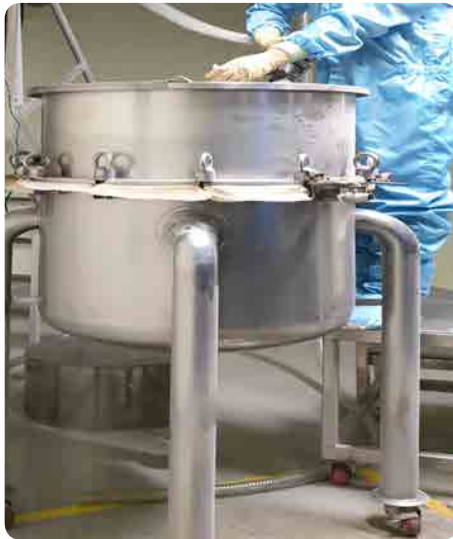
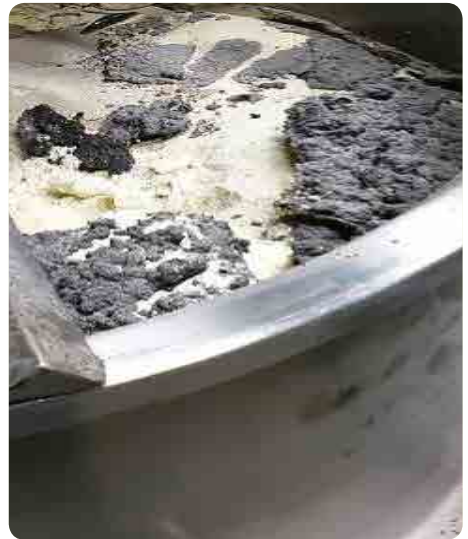
사진 1 화재발생 여과기(좌) 및 여과막(우)

- 여과기 내부의 여과막 일부 손상

#### 밀폐형 여과기 사용 및 불활성화 실시

- 여과기 내부의 인화성 증기가 작업장으로 누출되지 못하도록 덮개를 설치하고 인화성 액체를 취급하는 작업 중에는 여과기 내부를 최소산소농도(MOC) 이하로 질소 가스를 퍼지하여 불활성 분위기를 유지함으로써 산소의 유입을 방지할 수 있도록 설계하는 것이 필요하다.

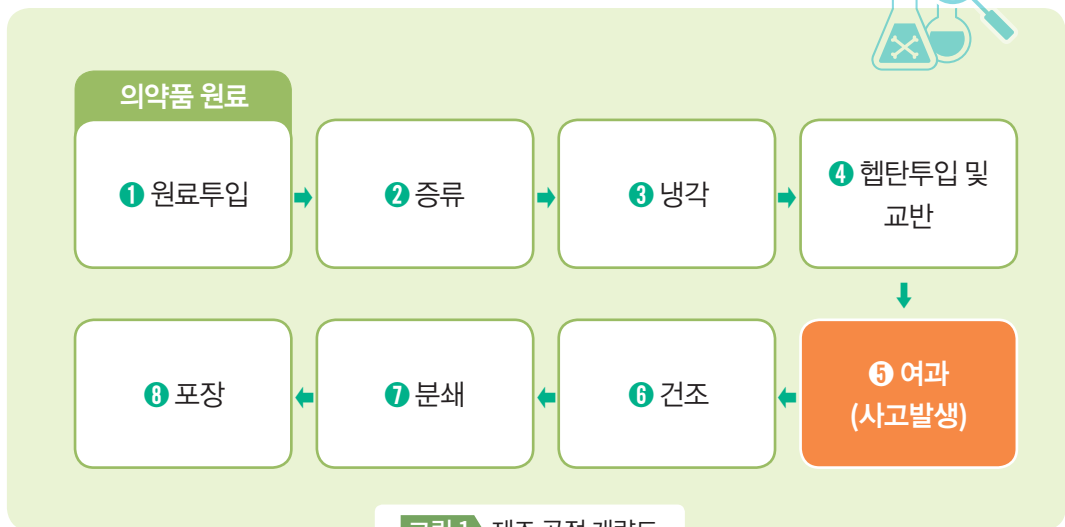
- 의약품 원료 생산을 위해 인화성 액체인 헵탄을 취급하고, 공장동 내에 반응기, 여과기, 건조기, 분쇄기 등을 보유하고 있다.
- 사고가 발생한 여과공정은 제품(의약품 원료)과 인화성 액체(헵탄)를 여과막(PE 재질)으로 분리하는 공정이다.

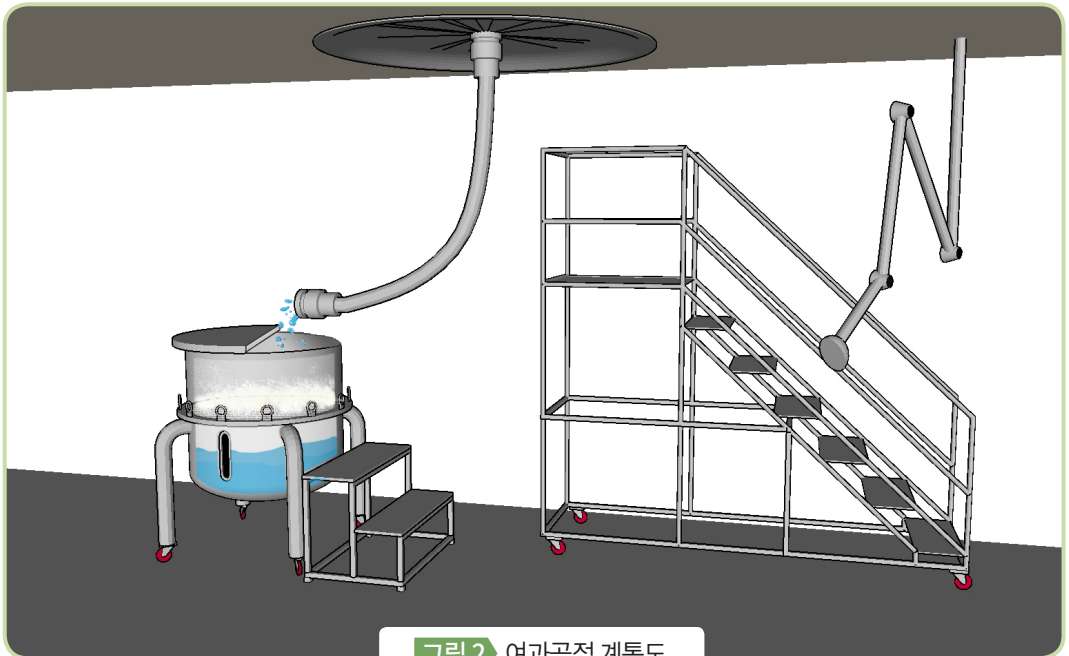
그림 2 여과공정 계통도

- 반응기에 헵탄을 투입하여 일정 시간 교반하면 제품과 헵탄이 반응기 내에 현탁된 상태로 존재하게 되며, 이 반응물을 여과기를 이용하여 여과하는 공정이다.
- 반응기 하부의 밸브를 열어 중력으로 반응물을 여과기로 이송하게 되며, 여과기의 여과막을 통해 제품과 헵탄이 분리된다.

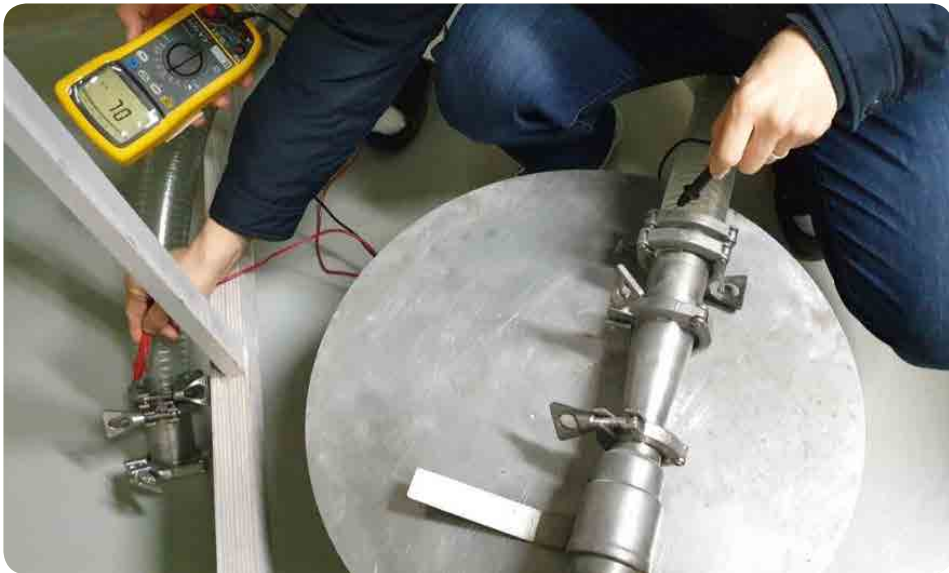
- 반응기에서 여과기로 연결되는 유연성 호스가 반응기 또는 여과기와 등전위 본딩이 되지 않은 (절연) 상태에서 사용하여 정전기가 대전된 상태였을 것으로 추정된다.

사진 2 물질 이송에 사용한 유연성 호스 양 끝단 저항( $\infty$ )

- (유동 대전) 사업장에서 사용한 이송용 유연성 호스의 양쪽 끝단은 도전성 재질이며 중간 이송 호스는 플라스틱 재질에 도전성 재질의 강선이 감긴 형태를 갖고는 있으나, 강선이 호스 말단의 도전성 재질 및 그 외 접지계통과 전기적 연속성이 끊겨 있어, 정전기가 해소될 통로가 마련되지 못한 상태에서 헵탄 이송 시 발생하는 유동 대전으로 인해 배관 등이 대전되어 정전기가 발생되었을 것으로 추정된다.
- (마찰/분출/충돌 대전) 헵탄이 유연성 호스를 통해 여과기로 분출될 때 물질과 분출구의 마찰 및 분출되는 물질의 구성입자 간의 충돌에 의해 전하가 축적되어 정전기가 방전되었을 것으로 추정된다.

### 유연성 호스 및 작업대 등 접지성능 유지 지속관리

- 인화성 액체를 취급하는 공정에서 사용하는 유연성 호스임에도 호스 양끝단간 접지 상태 유지 여부를 점검하고 있지 않아 호스에 정전기가 대전된 상태로 사용하여 정전기 화재가 발생하였다. 따라서, 유연성 호스를 설비 유지보수 관리 대상에 포함하여 호스의 접지 성능 유지 여부를 지속 관리하는 것이 필요하다.
- 근본적으로는 접지된 고정형 배관을 사용함으로써 전기적 연속성을 항상 유지하는 것이 적극 권장된다.

- 이번 사고는 인화성 액체를 취급하는 유연성 호스의 등전위 상태 점검의 중요성을 제대로 인지하지 못한데서 비롯되었다.
- 인화성 액체를 취급하는 유연성 호스(PVC 재질)는 내부에 강선이 반영된 형태일지라도 호스 양끝단의 저항 측정을 통해 등전위 상태의 건전성을 주기적으로 확인하는 것이 필수적이다.

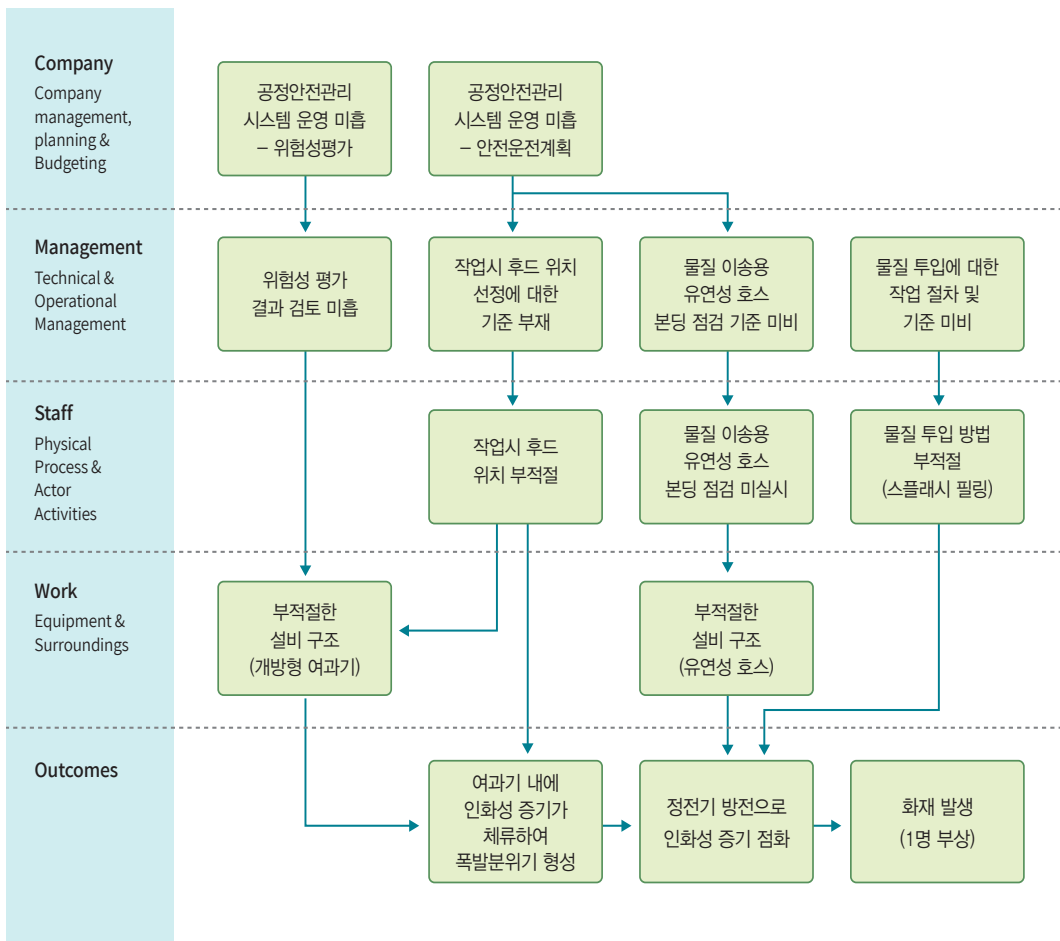
- 사고지도(Accimap) 모델은 “Jens Rasmussen”이 1997년에 발표한 사고분석 모델로 복잡한 사회-기술적 시스템을 개인과 조직 및 관계자의 계층적 구조로 구성되어 있다고 보고 있다.
- 사고지도(Accimap)에서 제시하고 있는 계층 구조는 정부(Government), 규제자/협회(Regulators, Associations), 회사(Company), 관리자(Management), 직원(Staff), 작업(Work)으로 이루어져 있으나, 이번 사고 근본 원인 분석에서는 간략한 사고지도(Accimap)을 적용하여 회사, 관리자, 직원, 작업 간의 구조에 대해서 분석해보았다.

- 분석을 통해 도출된 권고사항은 다음과 같다.
  - » 설비 구조 개선 (밀폐형 여과기 및 고정형 배관 등)
  - » 구체적이고 명확한 작업절차 수립 (물질 투입 방법, 절차 등)
  - » 위험성 평가를 통해 설비 개선 및 안전대책을 마련할 수 있도록 시스템 운영
  - » 공정안전관리 시스템의 내재화 및 실질적인 운영

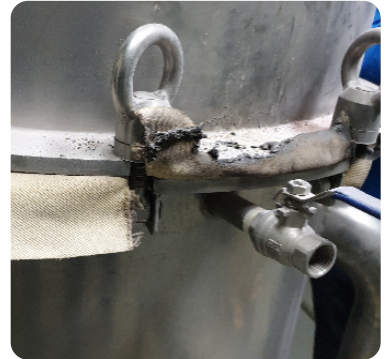
2020년 3월 ○○○사업장 제품(의약품 원료)과 인화성 액체(헵탄)를 여과막(PE 재질)으로 거르는 여과 공정 중 이동식 개방형 여과기에서 화재가 발생하였고, 여과기 옆에서 작업 중인 근로자의 장갑에 불이 붙으면서 왼쪽 손에 2도 화상을 입은 사고임.

▶ 화재가 발생한 여과기 내부 및 여과막

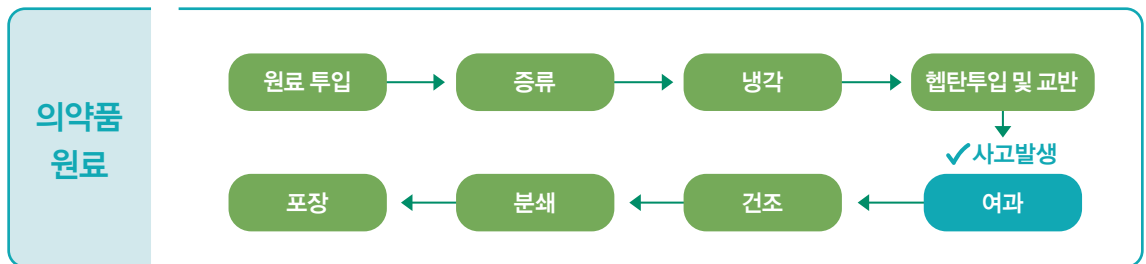
- 의약품 원료 제조과정 중 여과기(이동식 개방형)에서 인화성액체(헵탄)를 여과하는 작업 중 정전기에 의해 점화되어 화재가 발생함.
