## 중대사고 사례(2015.7.3.) KOSHA-MIA-201505

### 폐수 저장조 상부 배관 용접작업 중 폭발

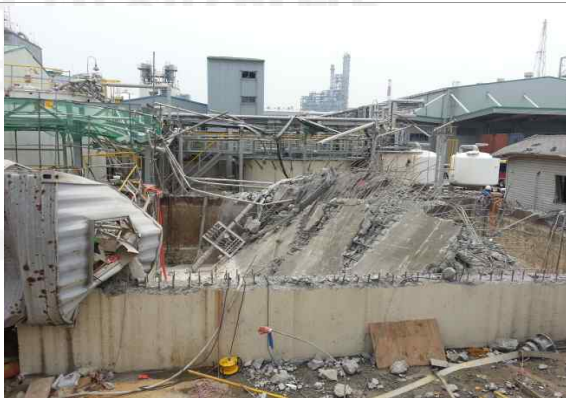
‘15년 7월 3일 9시 16분경 울산시 남구 소재 OO케미칼(주) 폐수처리장의 폐수 및 악취제거 환경설비 개선공사를 위하여 고농도 폐수집수조 상부에서 폐수 이송배관 연결 작업을 하던 중 폐수집수조 내부에서 폭발이 발생하여 외주 협력업체 근로자 6명이 사망하고, 인근 출하장 경비실의 경비원이 부상을 당함.

[사고발생 현장]

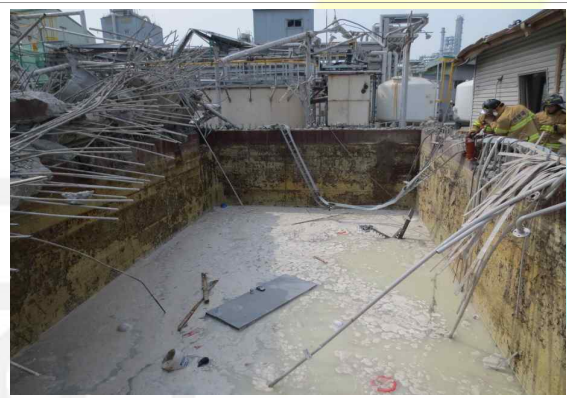
[사고발생 폐수 저장조 내부]

- 후단의 폭기조 공사로 인해 집수조 배풍기를 가동 중지함에 따라 집수조 내에 유입된 폐수에서 발생한 증기가 체류하여 내부 공간에 폭발 위험분위기 형성

- 고속절단기 또는 그라인딩 작업 중 발생한 불티가 집수조 교반기의 샤프트 부분 개구부 또는 철거된 배관 상부의 막음조치 불량으로 생긴 개구부로 인입되어 점화원으로 작용

- 폐수집수조 내부에 인화성 액체의 증기, 인화성 가스 또는 독성가스의 축적·체류 위험이 있는 경우 시간당 환기횟수가 12회 이상 가능한 배풍기를 설치하여 폭발분위기 생성을 방지하여야 함

- 폭발위험이 있는 집수조는 내부에 인화성가스 감지기를 설치하여 경보 발생시 자동으로 저압스팀 등이 투입되도록 연동조치하고, 폭기조로 향하는 배풍기의 풍량을 증대시켜 집수조 내부에 폭발위험분위기가 형성되지 않도록 관리하여야 함
