# 배수용이음관(PVC) 진열대 설치작업 중 떨어짐

## 재해개요

○○ ○○군 소재, ○○건설에서 배관공(재해자)이 배수용 이음관(PVC) 진열대 설치작업 중 진열대 상부에서 지면으로 높이 약 3.9m 아래로 떨어져 사망

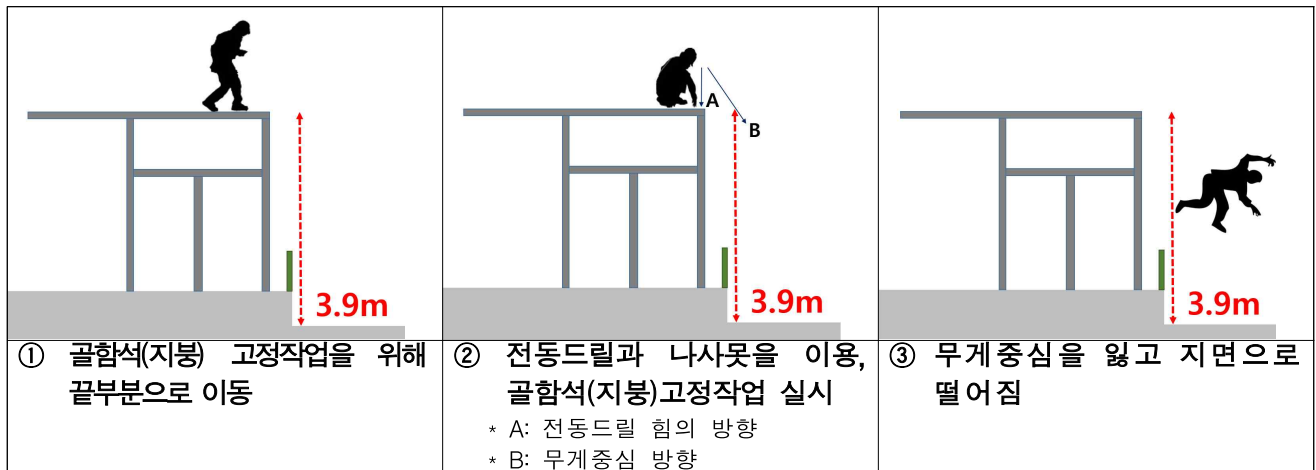
## 재해 관련 추정도

### ○ 개인보호구(안전모, 안전대) 미착용

- 골합석(지붕)(두께: 1.52mm)과 각관(두께: 2.70mm)을 나사못 체결이 원활히 되지 않자 재해자가 전동드릴에 힘을 주어 나사못을 체결하던 중 무게중심을 잃고 바닥으로 떨어짐

### ○ 높은 장소 작업 시 추락방지조치 실시

- 안전대를 체결할 수 있도록 지지로프 등의 부착설비를 설치하고, 안전대를 결속한 후 작업 실시

### ○ 개인보호구(안전모) 지급 및 착용관리

- 추락 시 신체(머리)피해를 최소화할 수 있도록 안전모를 지급하고 착용하도록 관리 감독 실시
