일반 작업용 리프트 운반구 바닥으로 떨어져 사망

재해개요

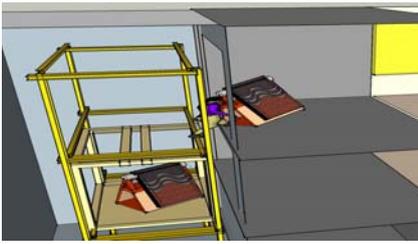
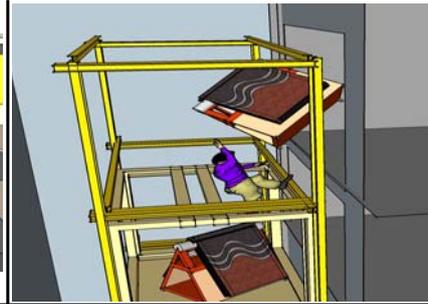
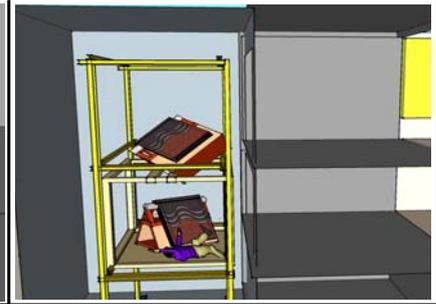
재해발생 상황도

2018. 0. 0. 경기도 000시 소재 (주) 000 건조실(3층)에서 가죽 원단이 거치된 이동식 A형 적재대(약 100kg)를 일반작업용 리프트 운반구에 싣던 중 2층에 위치한 리프트 운반구 바닥으로 떨어져 사망

- 일반작업용 리프트 구조 변경 및 방호조치 해제
- 일반 작업용 리프트 탑승장 조명 미설치로 인한 조도 미흡(38Lux)

- 일반 작업용 리프트 구조 및 방호조치 개선
 - 일반 작업용 리프트 탑승장에는 출입문을 닫을 수 있도록 하고 리프트 운전과 연동되도록 안전장치 설치
- 일반 작업용 리프트 탑승장 조도 확보 및 작업방법 변경
 - 일반 작업용 리프트 탑승장에는 조명을 설치하여 75Lux 이상의 조도 확보
 - 이동식 적재대 운반은 미는 방법으로 운반 할 수 있도록 작업방법을 개선하고, 이를 위해 경사면 및 턱 등을 제거
- 작업 전 안전점검 및 근로자 안전교육 실시
 - 관리감독자로 하여금 작업 시작 전 리프트 방호장치 기능 등 안전점검 실시
 - 작업자가 방호장치 등의 기능을 임의 해제하지 않도록 안전교육 실시
