# 화물차에 적재된 양곡 톤 백 상부에서 떨어짐

## 재해개요

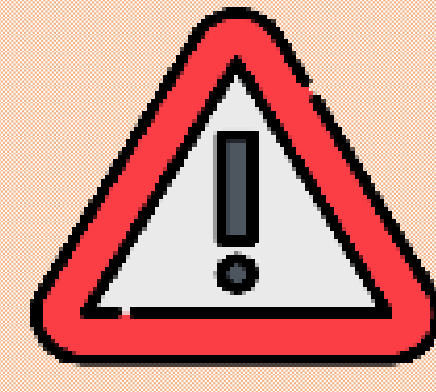
2022. 00. 00.(금) 00:00경 경남 통영소재 0000 소속 근로자가 화물차(25톤)에 적재된 양곡 톤 백 하역을 위해 톤 백 상부로 이동하여 지게차 포크에 톤 백 고리를 걸고 대기 중 지게차가 후진 및 회전하는 과정에서 약 2.3m 높이의 지면으로 추락하여 사망한 재해임

- 근로자가 추락할 위험이 있는 장소에 작업발판, 안전난간, 안전대 착용(부착설비 포함) 등과 같은 추락 방지조치 실시

- 높이 2m이상 추락 위험이 있는 장소에서 작업하는 근로자에게 보호구(안전모 및 안전대)를 지급하고 이를 착용토록 관리감독 실시

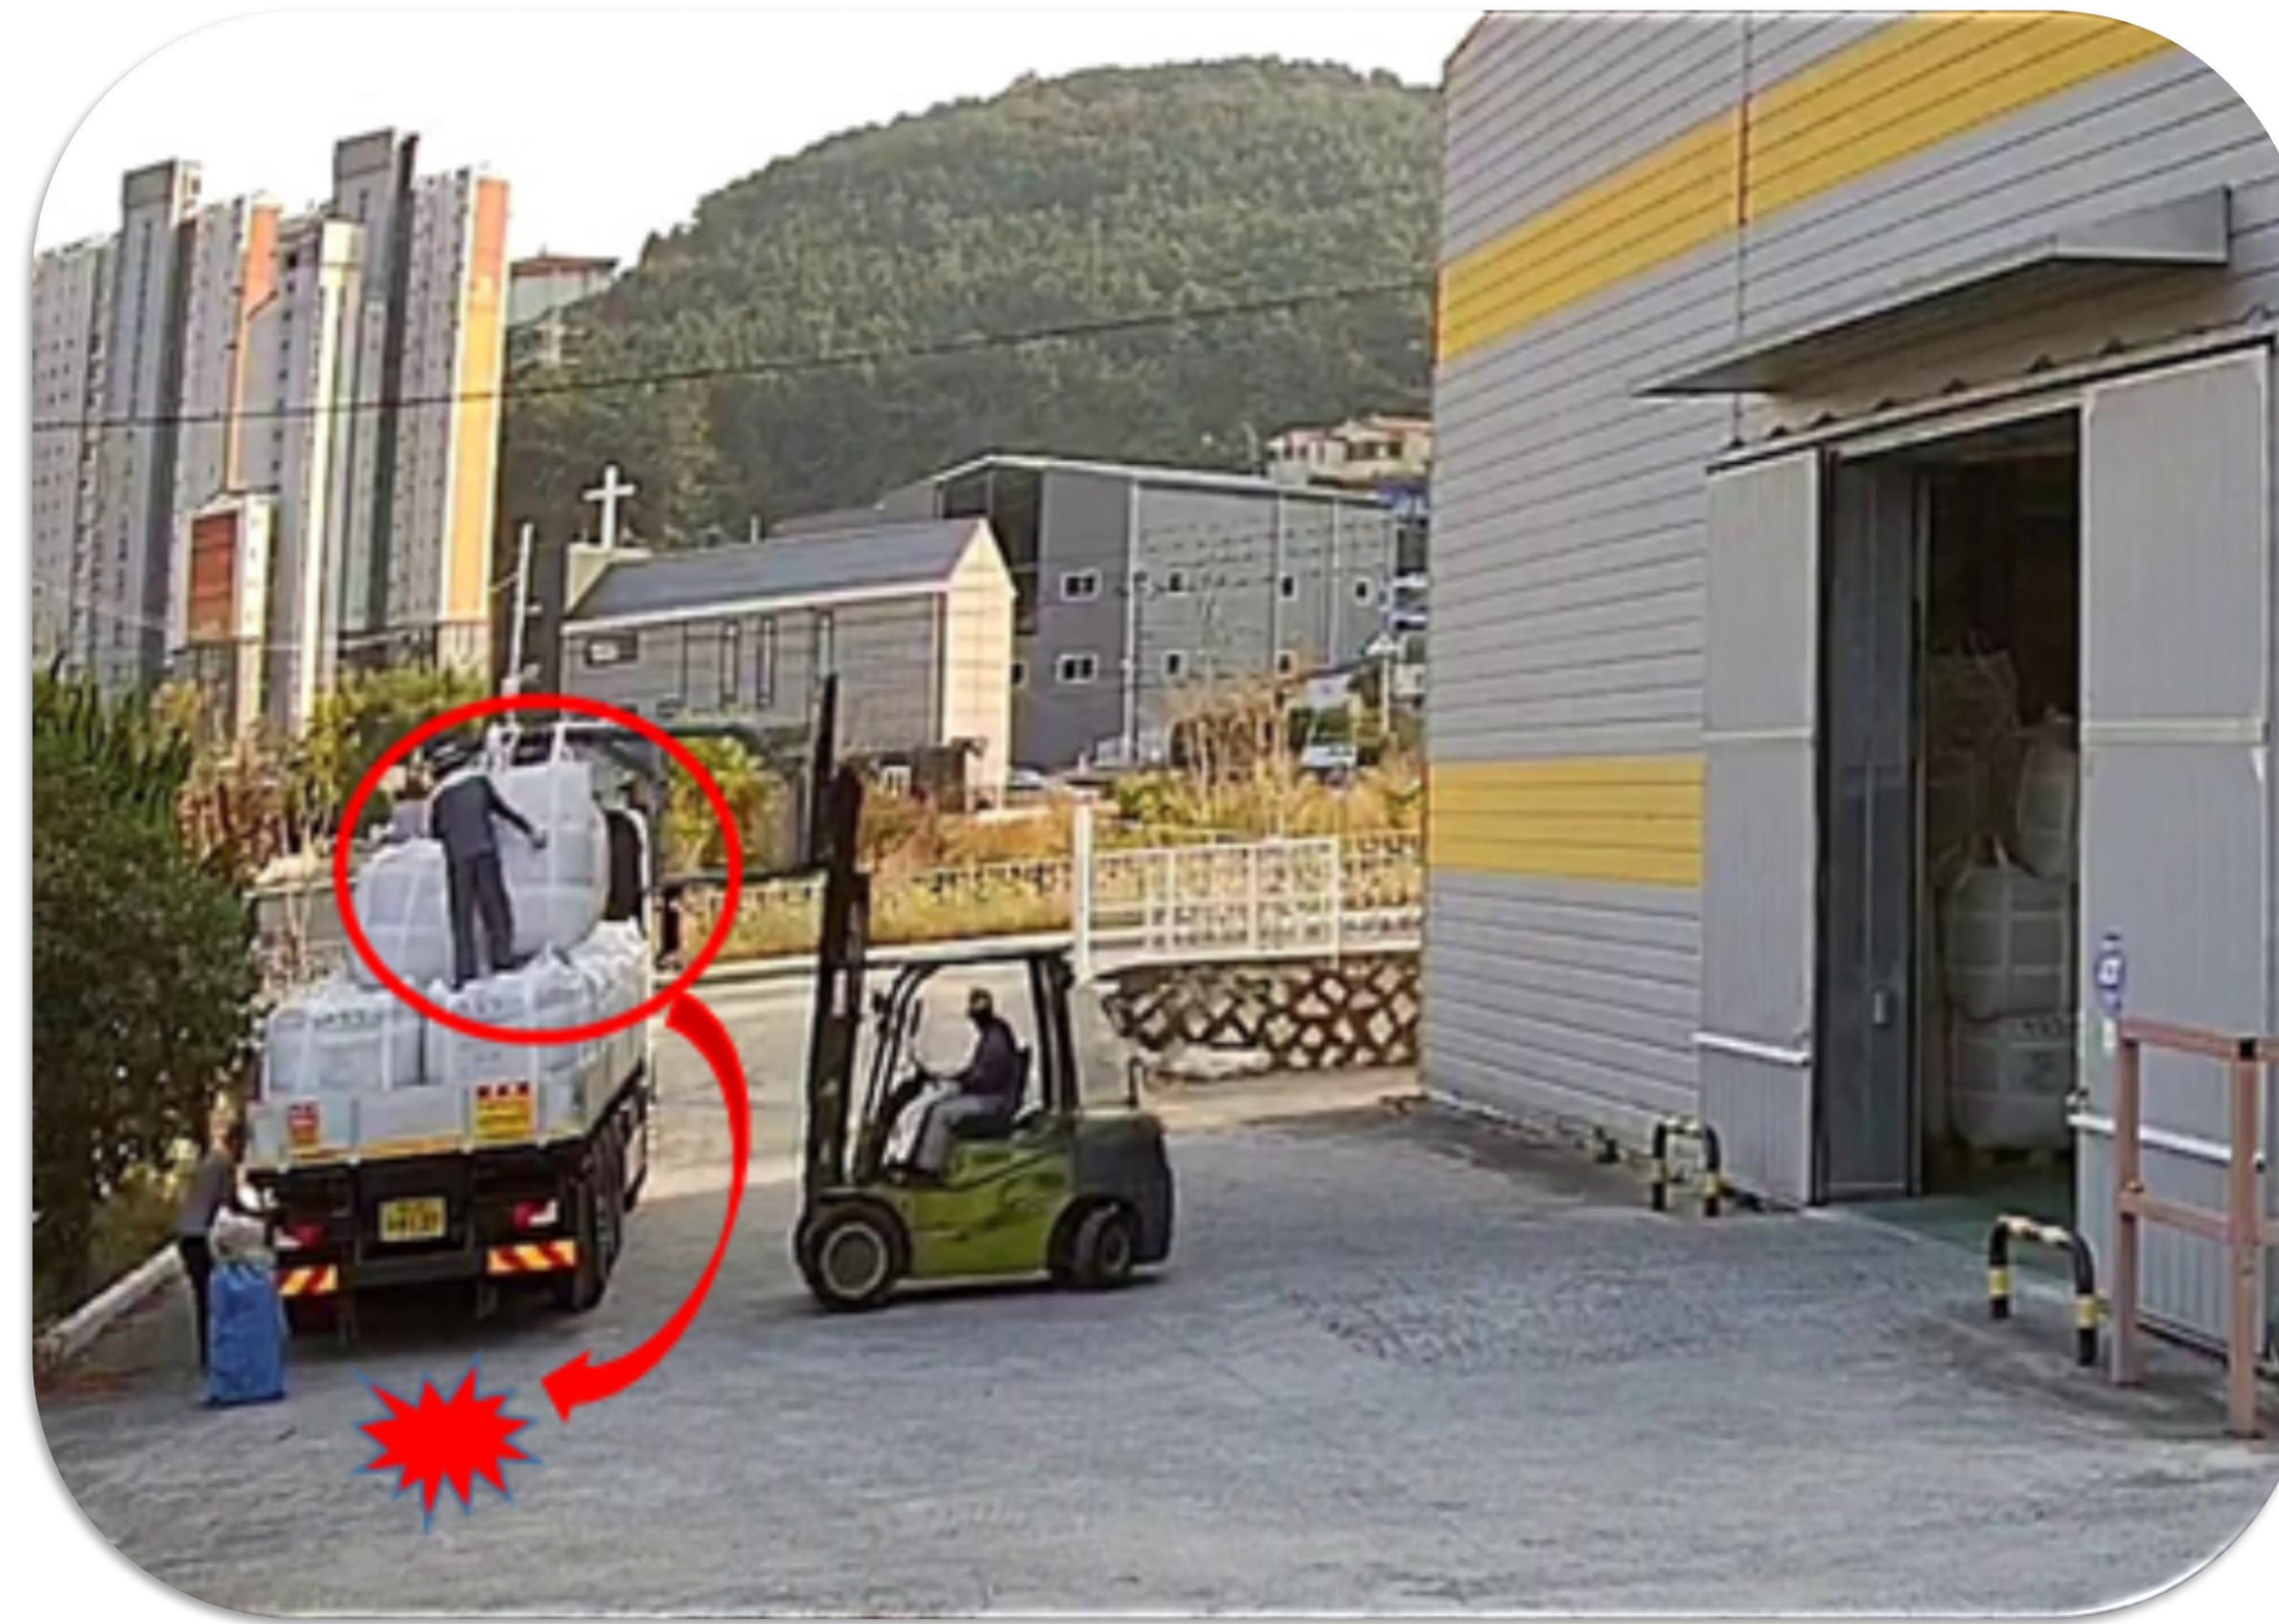
## 작업상황

- (고리연결 및 신호) 사고 당일 재해자는 화물차에 적재된 톤 백 상부로 올라가 지게차 포크에 톤 백의 고리를 연결하고 “들어 ” 라는 신호를 지시하고 포크가 상승 한 후 “빠 ” 라는 신호를 지시하였음

- (추락방지조치) 추락의 위험이 있는 차량 적재함의 톤 백 상부에 대한 추락 방지조치 미실시

- (작업계획서) 지게차를 사용하여 발생할 수 있는 위험을 방지하기 위한 대책이 포함된 작업계획서 미 작성 및 작성된 작업계획서 근로자에게 미 주지
- (개인보호구) 근로자 작업조건에 맞는 보호구(안전모 및 안전대) 미지급
- (지게차 조정자격) 지게차 무자격 운전자의 운전

- 지게차를 사용하여 발생할 수 있는 추락·낙하·전도·협착 등의 위험을 방지하기 위하여 이에 대한 대책 등의 내용을 포함한 작업계획서를 작성하고 근로자에 주지시켜야 함

- 유해하거나 위험한 작업으로 상당한 지식이나 숙련도가 요구되는 경우 그 작업에 필요한 자격·면허(건설기계조종사면허 등)·경험 또는 기능을 보유한 작업자만 운전 실시

- 지게차가 근로자에게 위험을 미칠 우려가 있는 경우 유도자(또는 신호수)를 배치 하여야 하며 지게차에 접촉되어 근로자가 위험해질 우려가 있는 장소에는 근로자의 출입금지 실시
