## 외부비계 작업발판 단부에서 창틀 주변 방수작업 중 떨어짐

| 발생공정 | 방수공사 | 발생일시 | 2021. 1. 12.(화) |
| 재해형태 | 떨어짐 | 재해정도 | 사망 1명 |
| 소 재 지 | 부산시 수영구 | 공사규모 | 지상10층 1개동 |

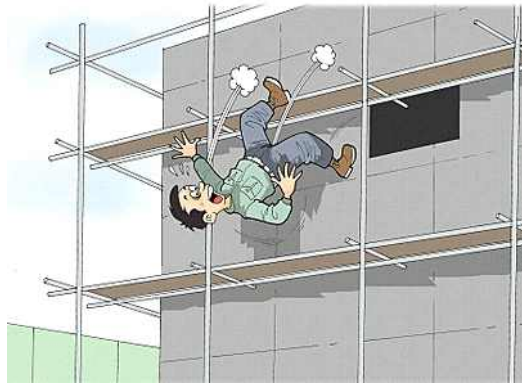
### 재 해 상 황 도

| 재해개요 | ○ 2021. 1. 12.(화) 부산광역시 수영구 소재 주상복합 공사 현장에서<br>○ 안전난간대가 설치되지 않은 외부비계 작업발판 단부 개구부 주변에서<br>○ 창틀주변 방수작업을 하던 중 지상층 콘크리트 바닥(h≈27m)으로 떨어져 사망한 재해임 | | |

| 안전대책 | <ul style="list-style-type: none"> <li>○ <b>비계 작업발판 단부에 안전난간 설치 후 작업</b> <ul style="list-style-type: none"> <li>- 추락위험이 있는 외부비계 작업발판 위에서 창틀 주변 방수작업 등을 할 경우에는 작업발판 단부에 안전난간을 설치하고 작업하여야 함</li> <li>- 또한 창틀이 설치된 건물벽면과 비계사이 공간이 넓어 추락위험이 있을 경우에는 안전방망 설치 또는 안전대 걸이시설을 설치하고 안전대를 착용한 상태에서 작업하는 등 추락방지 조치를 하여야 하고</li> <li>- 건물 내부에서 외부비계로 이동할 수 있는 가설계단 설치 등 안전한 통행로를 확보하여야 함</li> </ul> </li> <li>○ <b>개인보호구 지급 및 적정 착용여부 관리감독 철저</b> <ul style="list-style-type: none"> <li>- 사업주는 근로자에게 안전모 등 작업 상황에 맞는 개인보호구(안전모 등)를 지급하고 올바르게 착용한 상태에서 작업하도록 관리감독을 철저히 수행하여야 함</li> </ul> </li> <li>○ <b>위험성평가에 따른 위험성 제거 등 위험성평가 실시</b> <ul style="list-style-type: none"> <li>- 추락위험이 높은 외부비계 위에서 방수작업 등을 할 경우 추락, 자재낙하 위험 등 사전에 위험성평가를 실시하여 위험을 감소할 수 있는 대책을 수립하고</li> <li>- 근로자의 안전을 위하여 적절하게 작업이 진행되는지 확인 하여야 함</li> </ul> </li> <li>○ <b>기타 안전대책</b> <ul style="list-style-type: none"> <li>- 건축주와 시공사가 함께 공사를 진행할 경우에는 <ul style="list-style-type: none"> <li>· 상호 작업내용을 공유하고 시공사 현장책임자의 지휘하에 안전하게 작업이 이루어지도록 하여야 하며</li> <li>· 부득이 안전난간 등을 일시 해체 하여야 할 경우에는 작업완료 후 원상복구를 해놓고 작업전 안전난간 등 비계의 이상유무를 확인하고 작업을 진행하여야 함</li> </ul> </li> </ul> </li> </ul> |
